改善箇所説明図

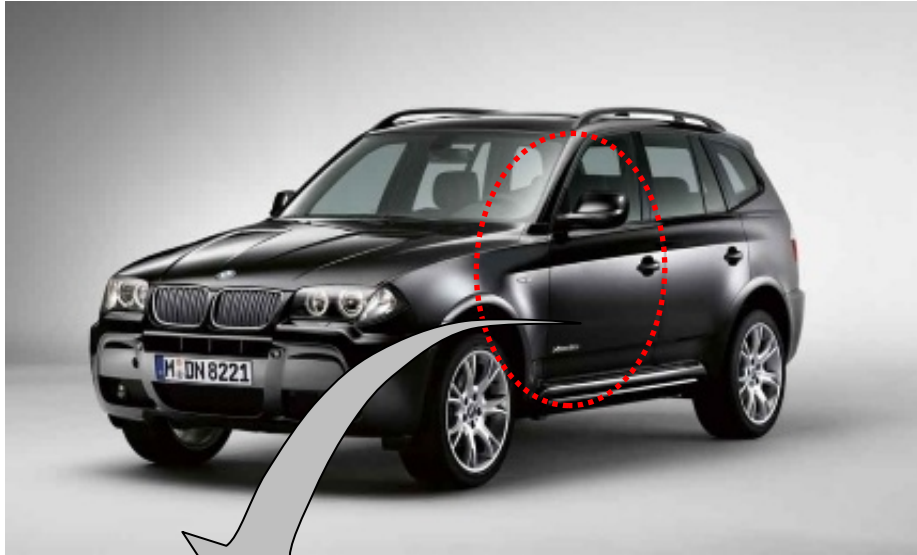
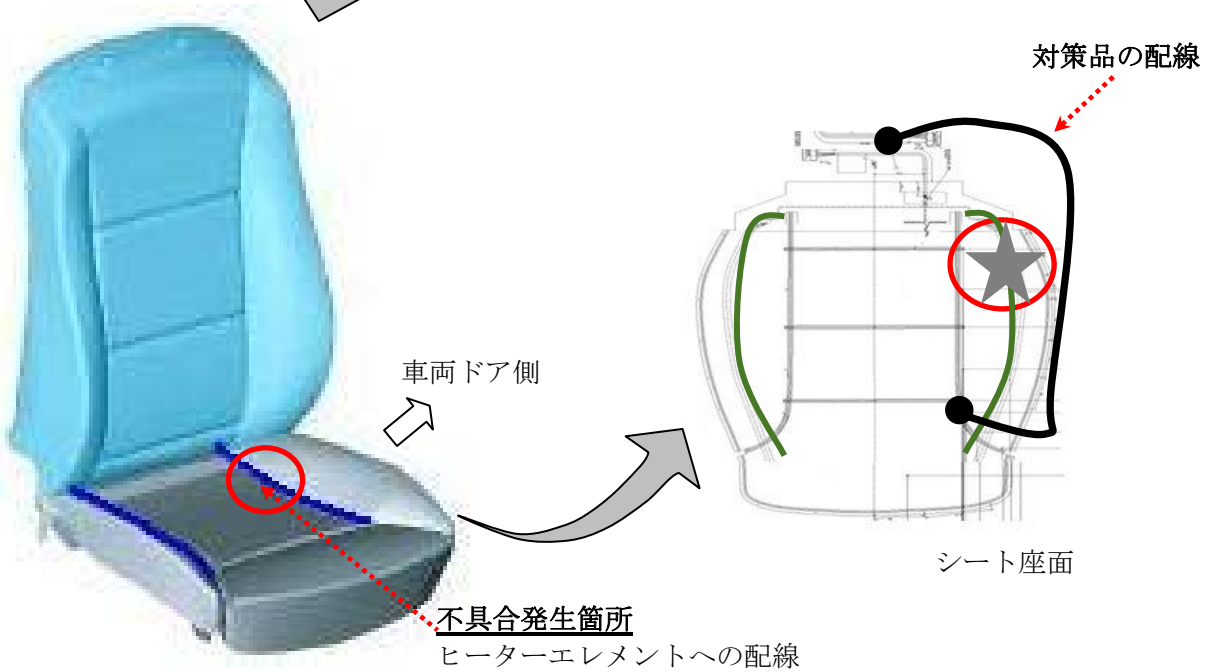
前席シートにあるシートヒーターの電気配線（より線）の強度が不十分なものがあるため、乗降時に当該電気配線に度重なる圧力負荷がかかった場合、当該電気配線の一部が損傷し、シートの一部が焦げ、最悪の場合、乗員が火傷を負うおそれがある。

全車両、当該部品の良否を判定し、不具合品の場合は対策品の配線を追加する。

シート下のシート フレームに白色ペイントを塗布する。
