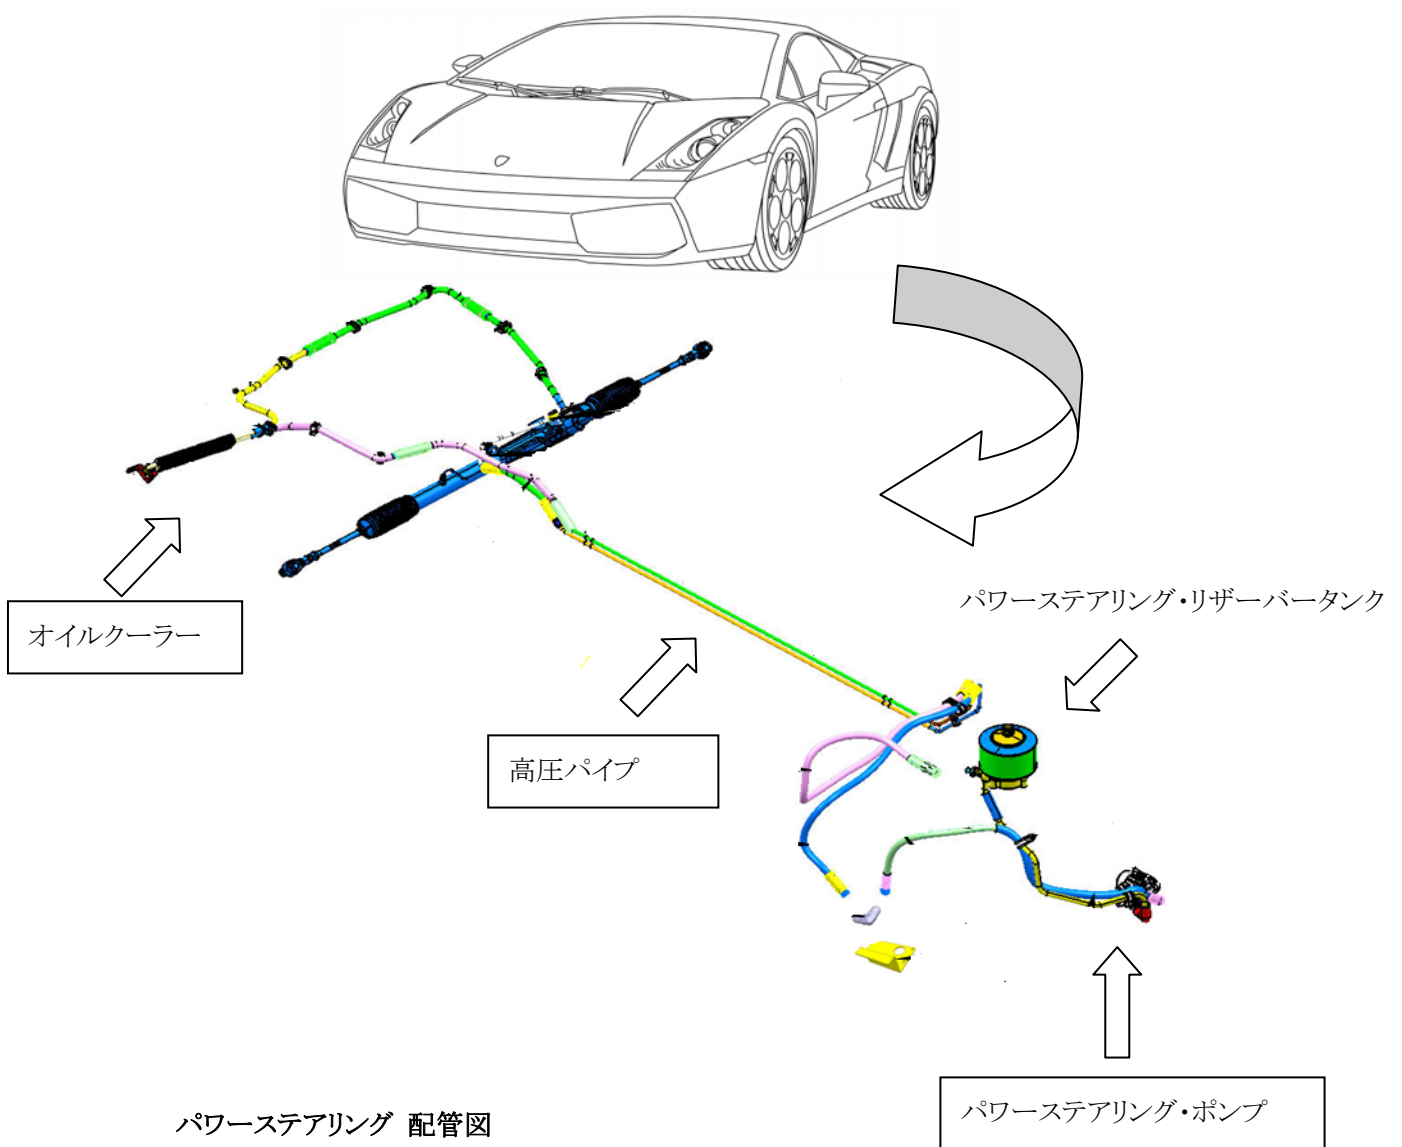
改善箇所説明図①

基準不適合発生箇所

パワーステアリング装置に使用されている高圧パイプの材質が不適切なため、長期間使用すると水及びパワーステアリングオイルの油温・油圧の影響により、高圧パイプに小さな穴が開き、パワーステアリングオイルが漏れてパワーステアリングの性能が低下することがある。オイル漏れの発生場所がエンジンの排気管等の高熱部品に近い場合、高熱部品に付着したオイルにより発煙し、最悪の場合、火災に至るおそれがある。

全車両、パワーステアリング装置の高圧パイプとポンプを対策品と交換し、新たにオイルクーラーを取り付ける。

識別: 作業後、パワーステアリング リザーバータンクキャップへ黄色の識別ペイントをする。

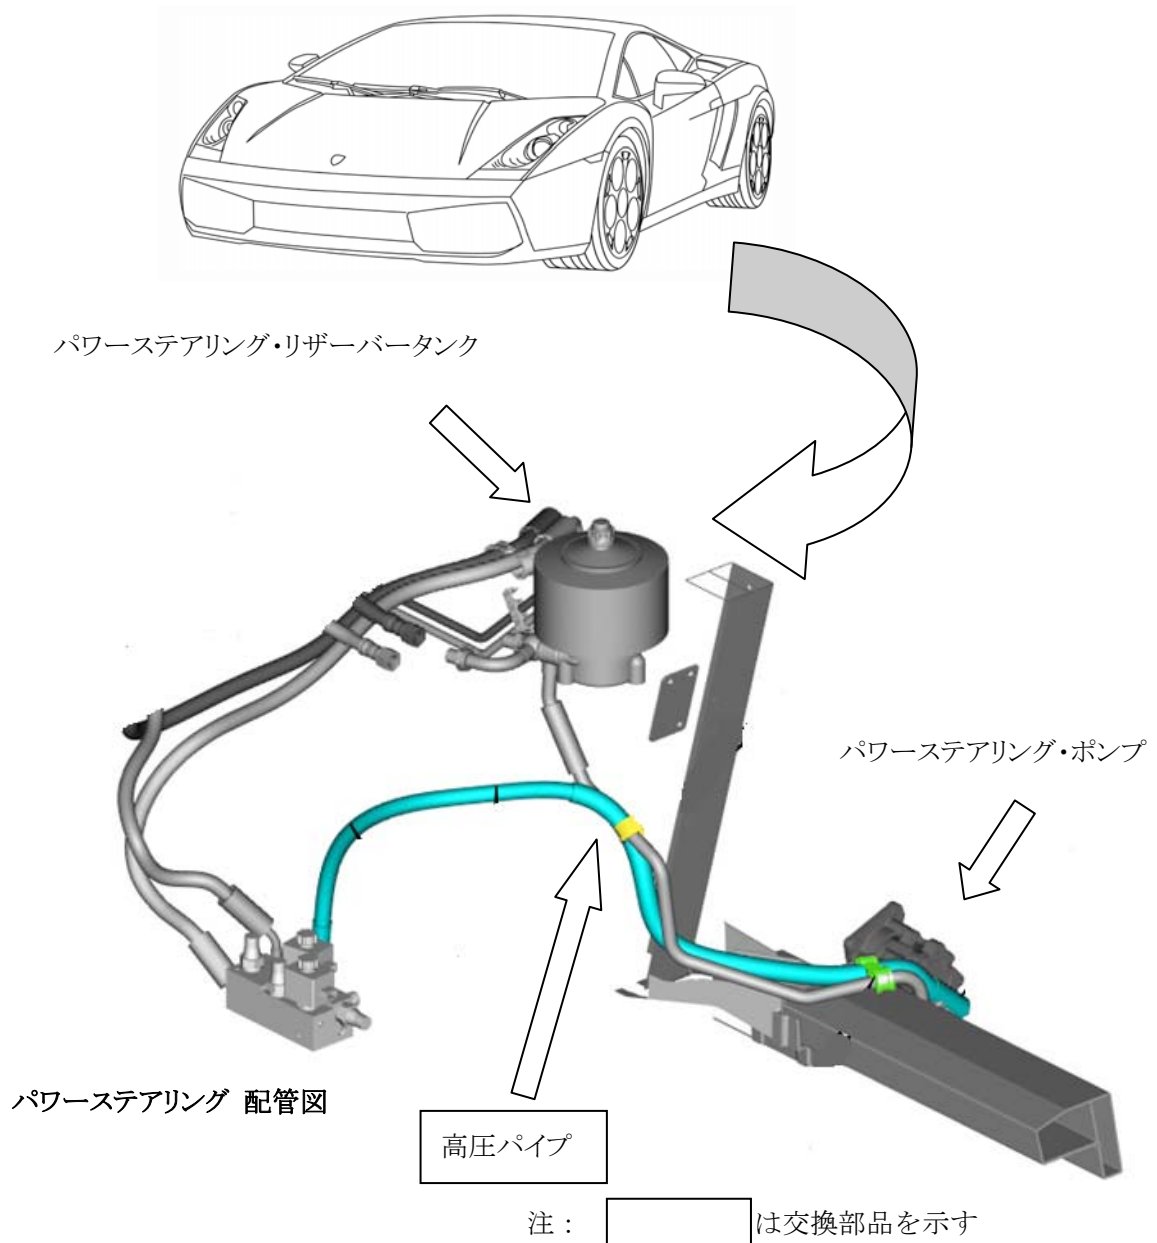
改善箇所説明図②

基準不適合発生箇所

パワーステアリング装置に使用されている高圧パイプの材質が不適切なため、長期間使用すると水の影響により高圧パイプに小さな穴が開き、パワーステアリングオイルが漏れてパワーステアリングの性能が低下することがある。オイル漏れの発生場所がエンジンの排気管等の高熱部品に近い場合、高熱部品に付着したオイルにより発煙し、最悪の場合、火災に至るおそれがある。

全車両、当該パワーステアリング装置の高圧パイプの一部を対策品と交換する。

識別: 作業後、パワーステアリング リザーバータンクキャップへ黄色の識別ペイントをする。
