改善箇所説明図

基準不適合発生箇所

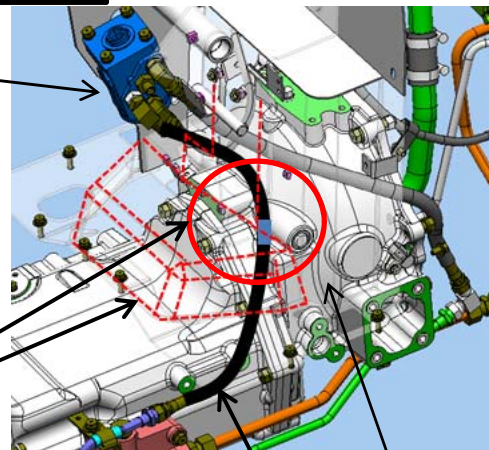
改善前

パワーステアリングの油圧ホースの配線が不適切なため、使用過程において当該ホースが車両の振動等により損傷し油漏れが発生し、かじ取り操作ができなくなるおそれがある。

損傷箇所

全車両、油圧ホースの配線位置を確認し、不適切な場合はホースを交換し、正規の配線に直す。
