## 改善箇所説明図 ②

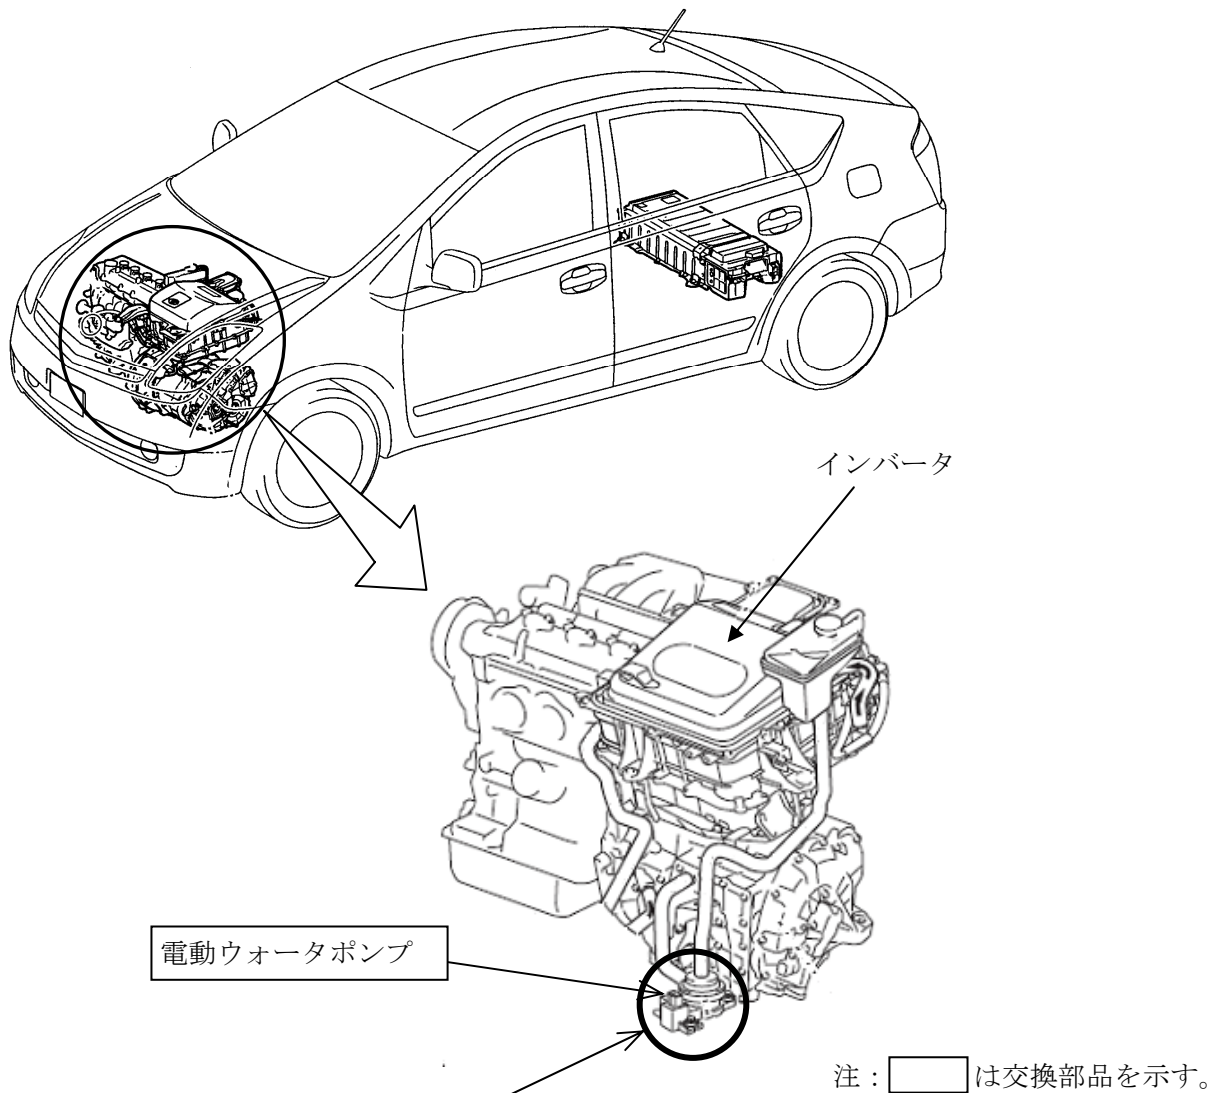
### 基準不適合発生箇所

ハイブリッドシステムの電圧変換器（インバータ）用電動ウォーターポンプにおいて、コイルの巻き線工程が不適切なためコイル線に傷がついたものがある。そのため、コイル線の腐食断線によりウォーターポンプが停止して警告灯点灯や出力制限走行となる。また、線間ショートした場合には、電源ヒューズが切れて走行不能となるおそれがある。

全車両、当該ウォーターポンプを対策品に交換する。
