改善箇所説明図 ①②③

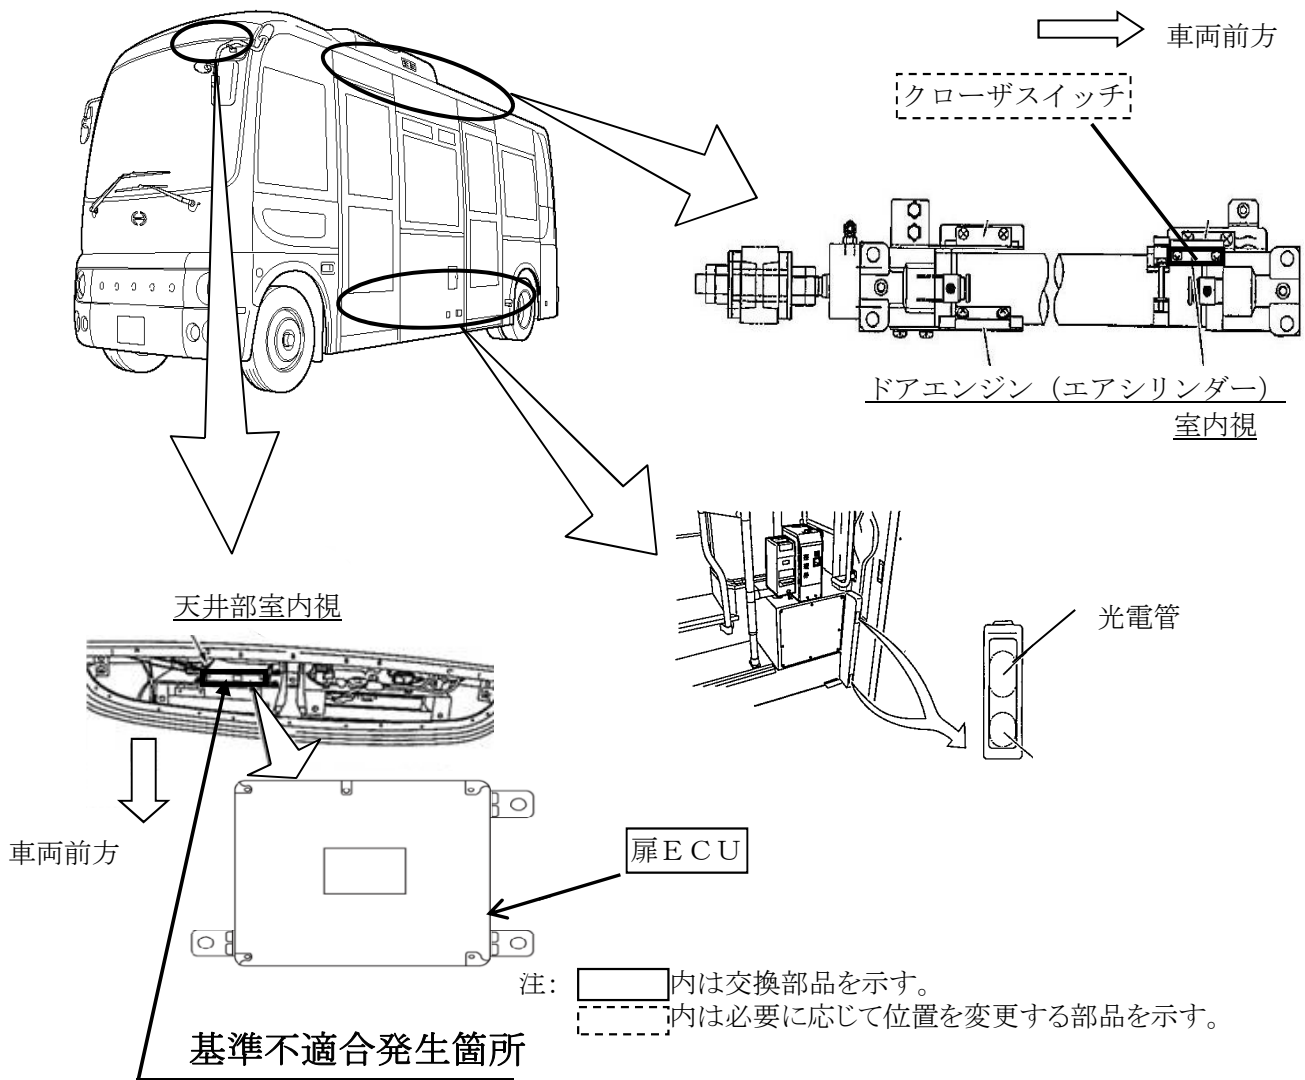
- ①乗降扉の開閉制御プログラムが不適切なため、以下の条件に当てはまる場合には、乗客が扉近傍に設置された検知器（光電管）を遮っているにも関わらず、乗降中の乗客が扉に挟まれることを防止する機構が働かず扉が閉まる。
 - ・乗客が検知器（光電管）を遮っている状態で、運転者が乗降扉を閉じる操作を行う（扉の閉動作を予告するブザーが鳴る）
 - ・次に、乗客が検知器を遮らない位置に移動する（ブザーが鳴り終わる）
 - ・その後、扉を閉める信号が出てから扉が閉まる動作を開始するまでの間において、乗客が検知器を遮る（このとき扉が閉まってしまう）
- ②乗降扉の開閉制御プログラムが不適切なため、走行状態から停止に至る過程において運転者が一定条件の操作（シフトの位置をNにし、停止直前で乗降扉を開く操作）をした場合においては、走行中に扉が開くことを防止する機能が働いたままになり、停止してから運転者が手元の開閉スイッチを開に操作しても扉が開かない。
- ③乗降扉の開閉制御プログラムが不適切なため、また、乗降扉が閉まる直前で扉を車内に引き込みロックする機構（クローザ）を働かせるために備えられた、扉が閉まる直前の位置を検知するセンサーに製造バラツキがあるため、当該センサーによる検知がなされない場合において、クローザが働かず確実に扉をロックできず、走行中に乗客が扉近傍に設置された検知器（光電管）を遮った際に扉が開く。

全車両、当該ECUを対策品と交換する。また、クローザスイッチの位置を点検し、不適切なものは位置を変更する。

識別：ネームプレートに白色ペイントを塗布する。
