## 改善箇所説明図

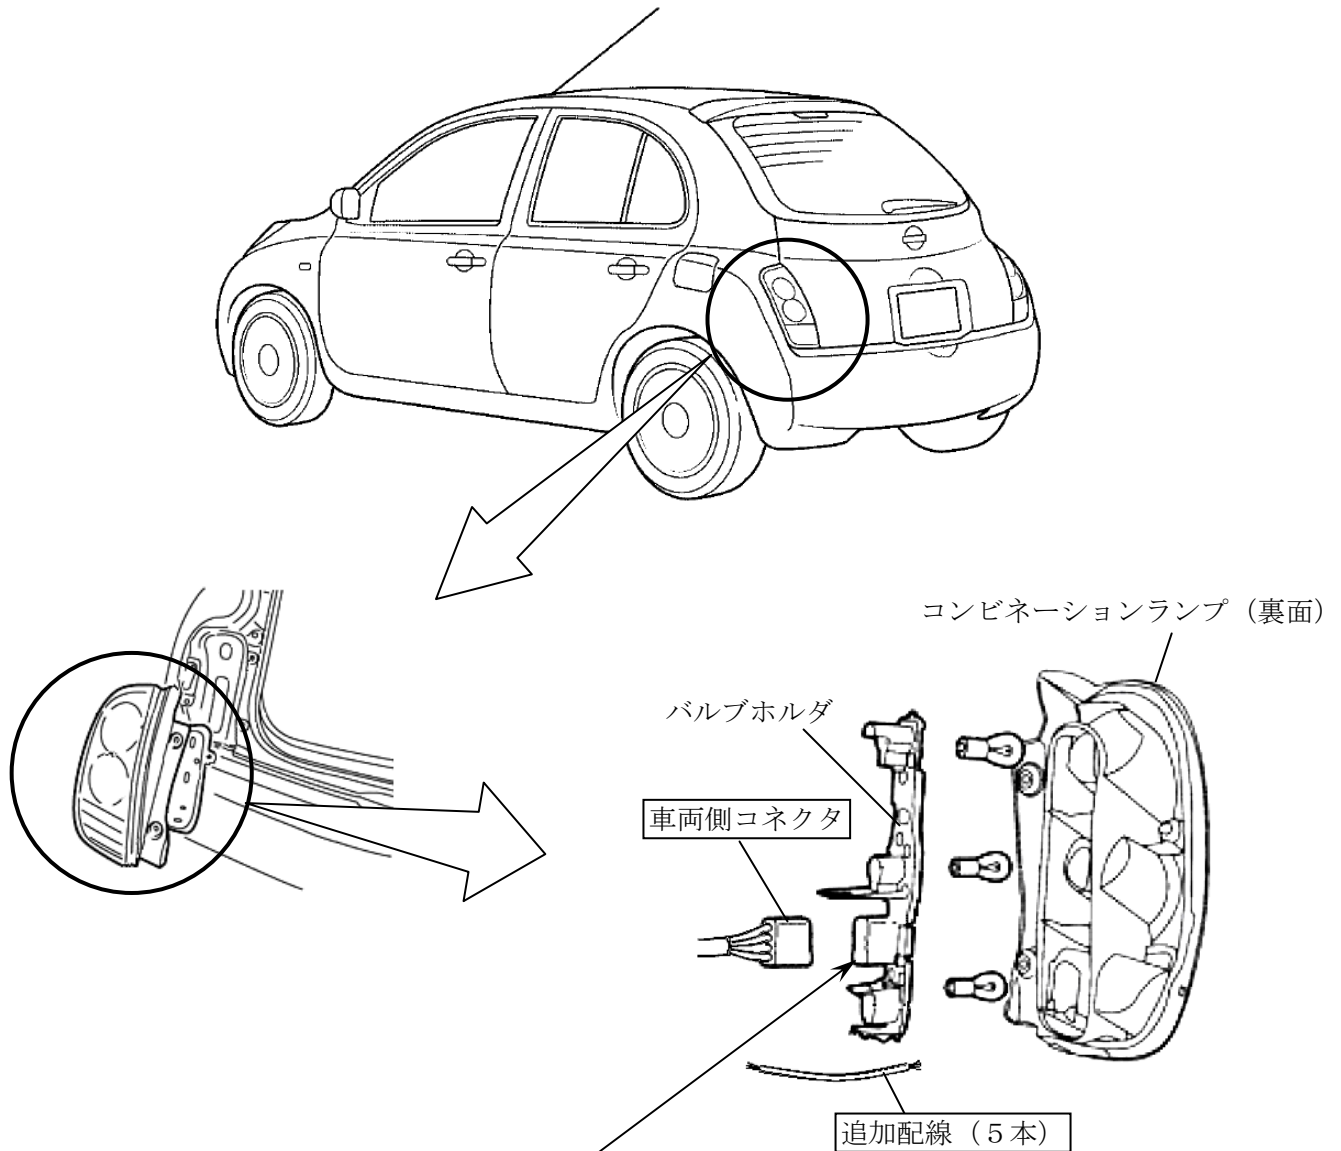
### 基準不適合発生箇所

コンビネーションランプ（後退灯、尾灯、制動灯及び方向指示器）のバルブホルダにおいて、電気配線の接続コネクタ部の端子が変形しているものがある。そのため、当該端子の接点部に絶縁物質が生成されて導通不良となり、当該ランプが点灯しなくなる、又は、正常に作動しなくなるおそれがある。

### 改善の内容

全車両、当該ランプの車両側電気配線のコネクタを切除し、追加配線にてバルブホルダの基板にはんだ付けする。

識別：銀色のシールをモデルナンバープレートの右横に貼り付ける。
