不具合箇所説明図

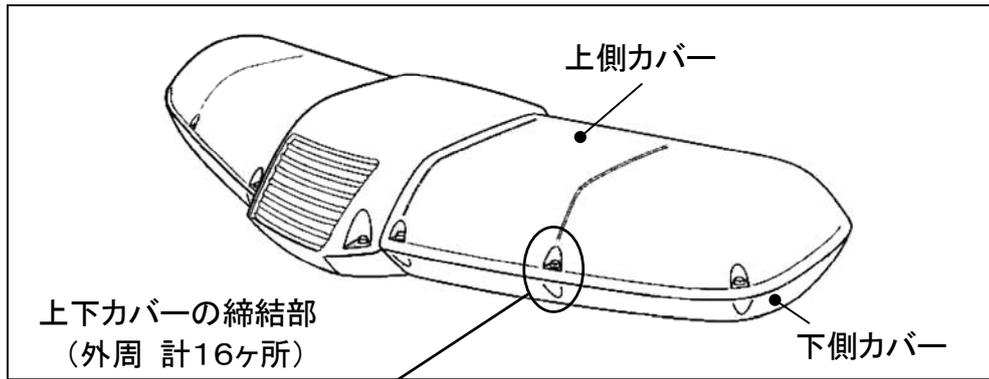
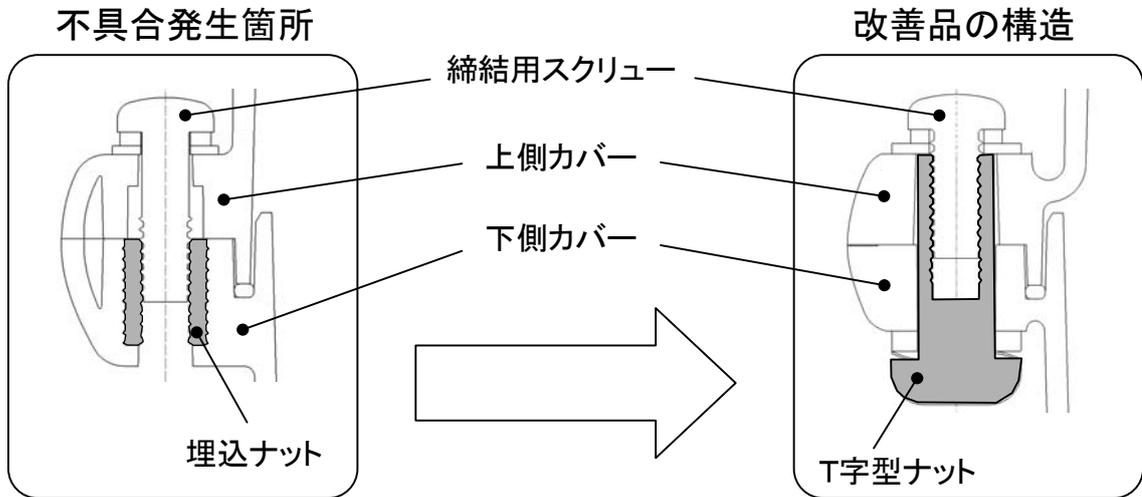
警光灯の上下カバーの外周締結部(計16ヶ所)において、下側カバーの埋込ナット部に応力集中が発生しており、そこに走行振動や日射熱等の外的要因が加わることで亀裂が発生することがある。

そのままの状態で使用を続けると、締結部が損傷し、最悪の場合、上側カバーが脱落するおそれがある。

埋込ナットを廃止し、T字型ナットにすることで締結部の応力を緩和する構造に変更する。

締結部の構造を変更した改善品と交換する。
