改善箇所説明図

S1000RR

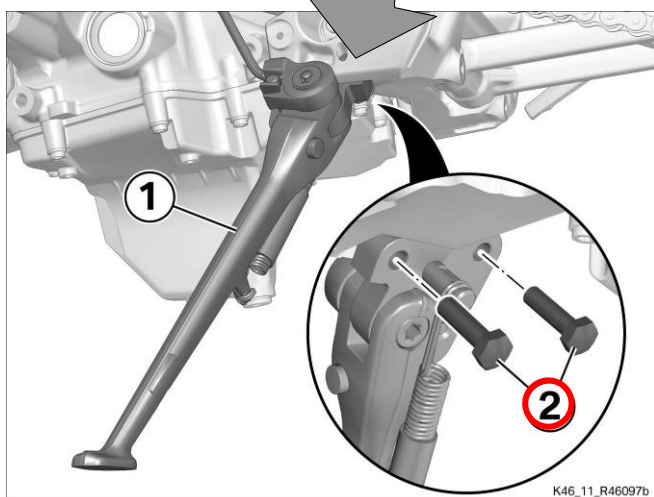
① : サイドスタンド

② : 取り付けボルト

基準不適合発生箇所

サイドスタンド取り付け部において、フレーム側、ブラケット側のねじ山及び接触部分の洗浄が不適切なため、除去されなかった油分の影響により取り付けボルトが緩むことがある。そのため、そのままの状態で使用を続けると、サイドスタンド使用時に車両が倒れるおそれがある。

改善の内容

全車両、フレーム側、ブラケット側のねじ山及び接触部分を洗浄し、新品の取り付けボルトに交換する。なお、ねじ山が損傷している場合には、ねじ山を修復する。
