## 改善箇所説明図①

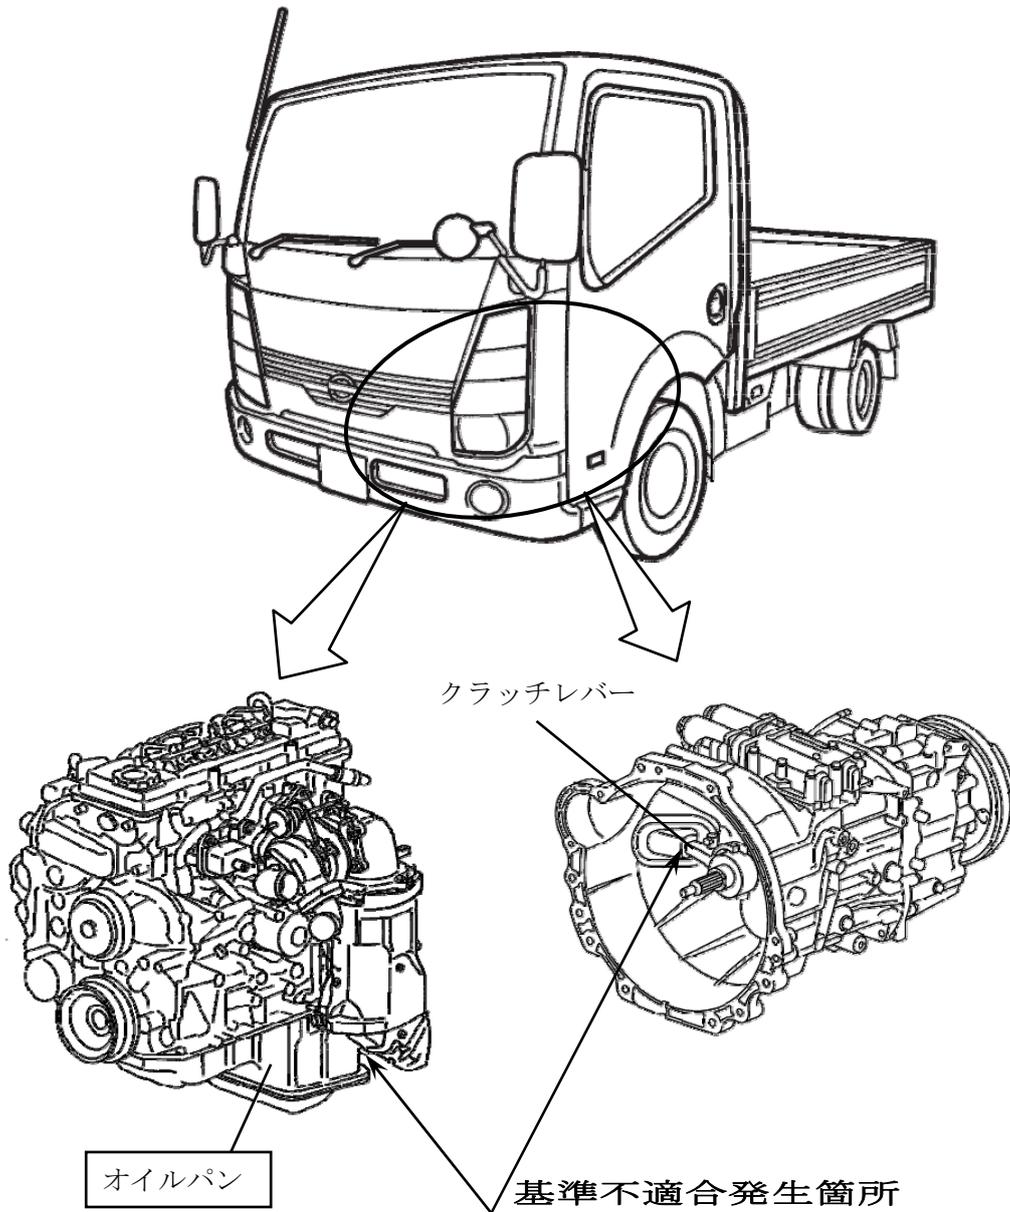
自動6速マニュアルモードトランスミッションにおいて、エンジンのオイルパンの形状が不適切なため、トランスミッションとの連結部から雨水等が浸入するものがあり、クラッチレバーの支点が錆びて固着し、クラッチが切れず、警告灯を点灯するとともに保護制御によりギヤを固定して、変速できなくなるおそれがある。

全車両、当該オイルパンを対策品と交換する。

識別：銀色のシールをモデルナンバープレートの右横に貼り付ける。
