改善箇所説明図③

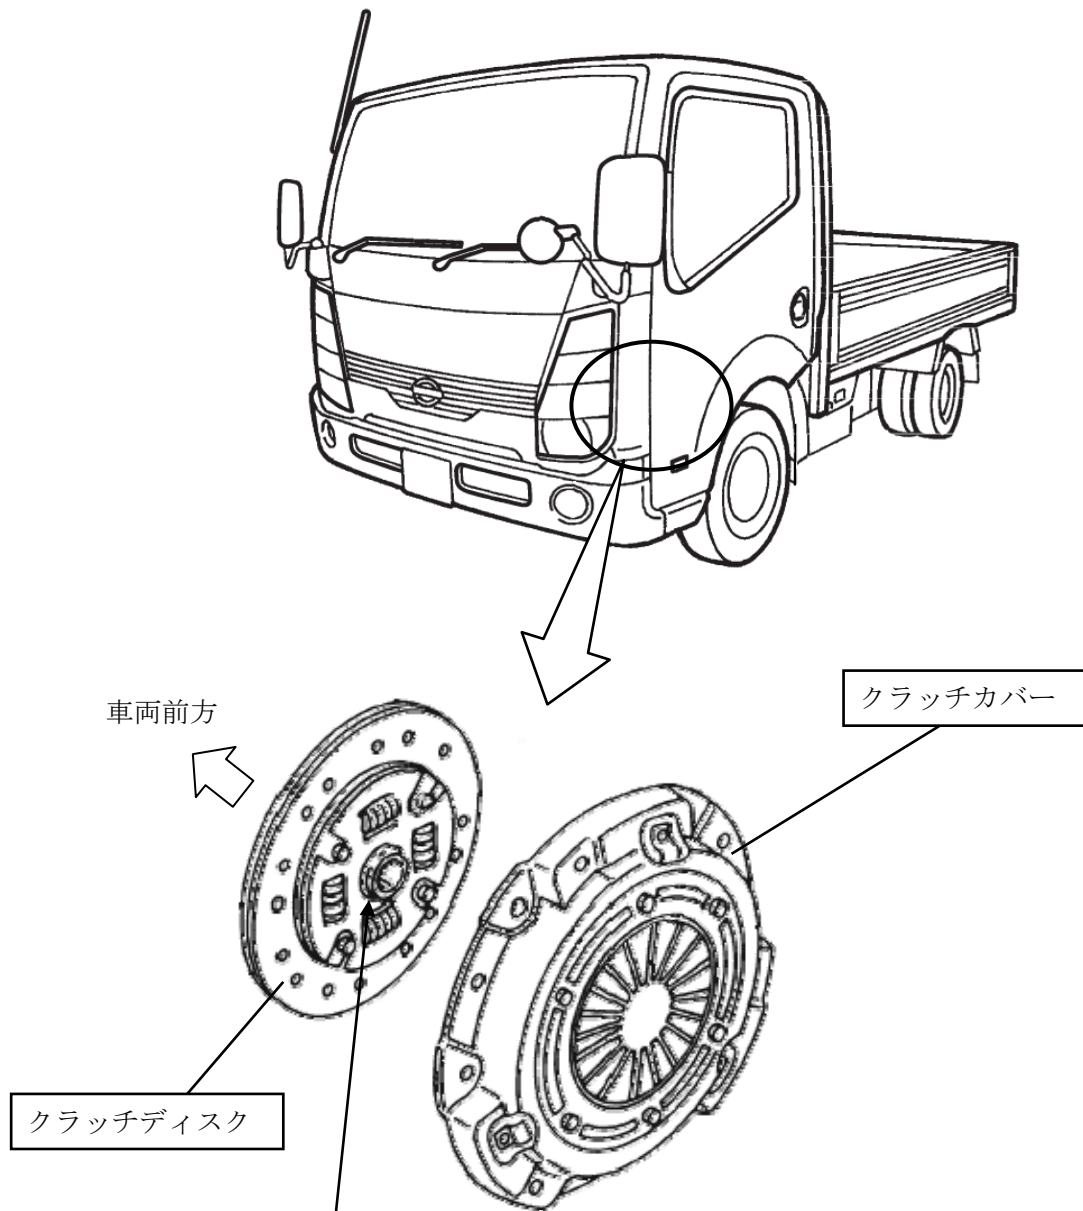
基準不適合発生箇所

自動6速マニュアルモードトランスミッションにおいて、クラッチディスクのブッシュの強度が不足しているため、クラッチ操作の繰り返しにより当該ブッシュが破損し、破損片がクラッチカバーとクラッチディスク間に噛みこんでクラッチが切れなくなることがあり、警告灯が点灯するとともに保護制御によりギヤを固定して、変速できなくなるおそれがある。

改善の内容

全車両、当該クラッチディスクを対策品と交換するとともに、クラッチカバーを新品と交換する。

識別：銀色のシールをモデルナンバープレートの右横に貼り付ける。
