改善箇所説明図④

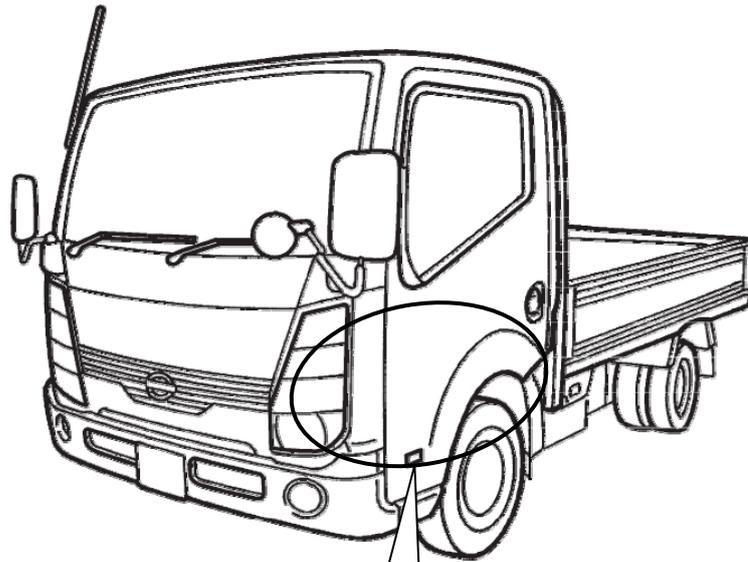
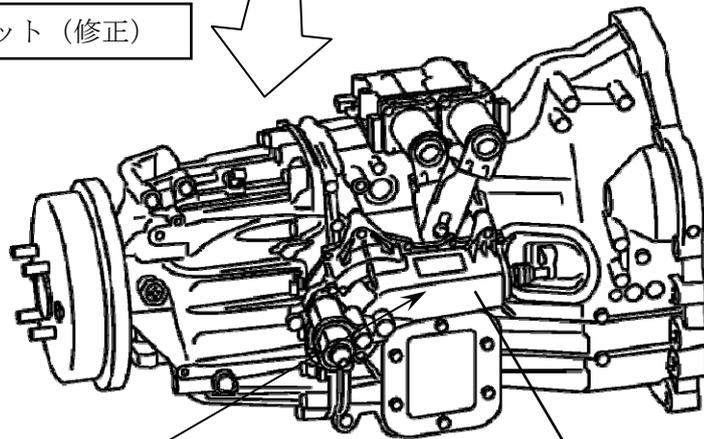
トランスミッションコントロールユニット (修正)

クラッチアクチュエータ (交換)

基準不適合発生箇所

自動6速マニュアルモードトランスミッションにおいて、クラッチ作動用アクチュエータの制御プログラムが不適切なため、クラッチ作動時にクラッチアクチュエータ内のモータに過電流が流れ、モータ内のブラシホルダが過熱してブラシが固着するため、クラッチが作動せず、警告灯が点灯するとともに保護制御によりギヤを固定して、変速できなくなるおそれがある。

全車両、トランスミッションコントロールユニットをクラッチ作動用アクチュエータの制御を変更した対策プログラムに書き換える。尚、故障診断にてクラッチアクチュエータ異常が検出された場合は、当該クラッチアクチュエータを新品と交換する。

識別：銀色のシールをモデルナンバープレートの右横に貼り付ける。
