改善箇所説明図

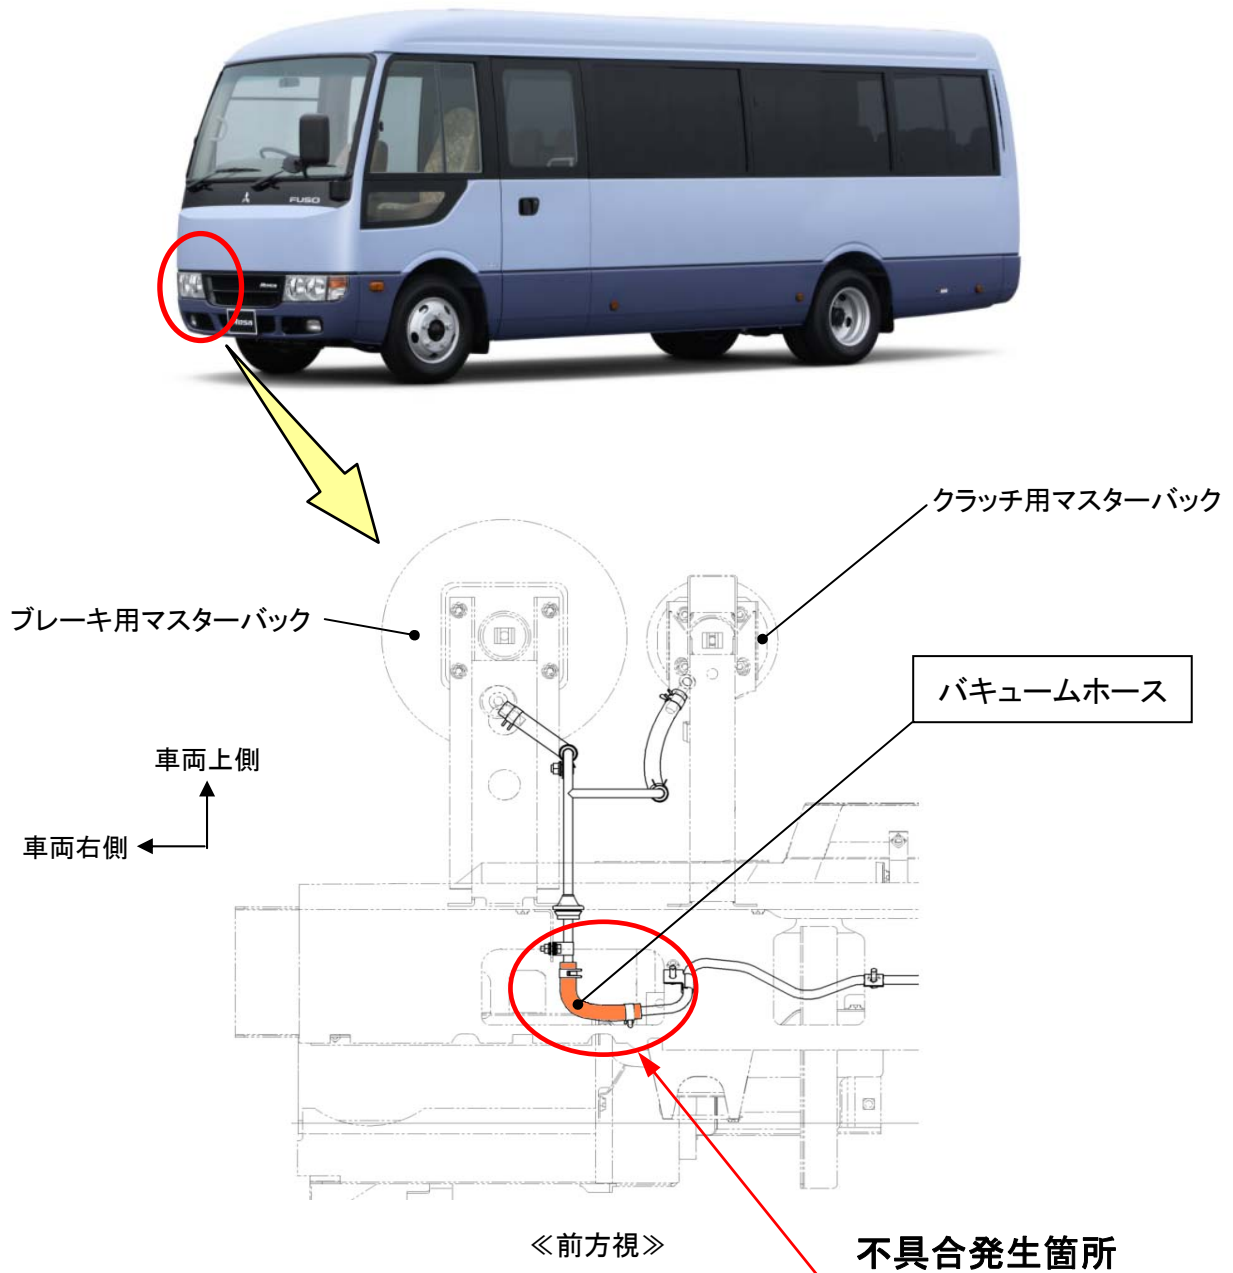
小型バスにおいて、バキュームホースの選定が不適切なため、当該ホースに潰れが生じるものがある。そのため、そのままの状態で使用を続けると、ブレーキウォーニングランプが点灯し、ブレーキとクラッチの操作力が増加するおそれがある。

全車両、バキュームホースを対策品と交換する。

注： は交換部品を示す。
