改善箇所説明図

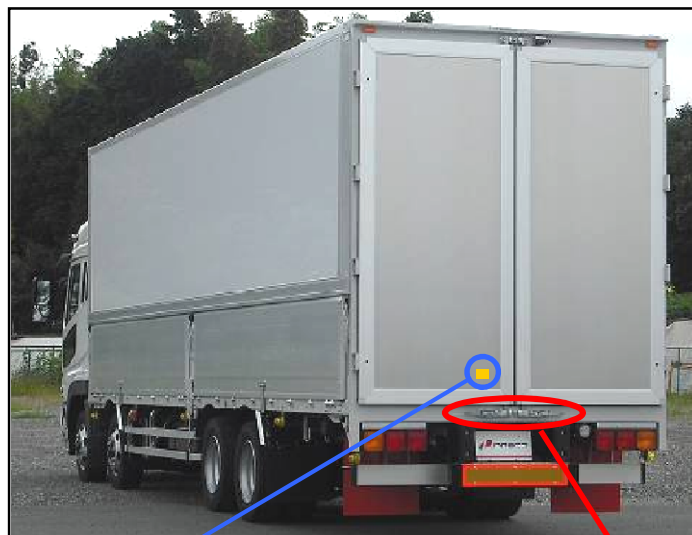
コーションプレート

全車両、リヤドアハンドルの仕様を確認し、スチール製のリヤドアハンドル仕様車はキャッチ部とキーパー部の掛かり代を点検する。点検の結果、掛かり代が基準値以下の場合、キャッチ部先端の磨耗状況を点検し、
 ①キャッチ部先端に磨耗が見られる場合は、ハンドル部及びキーパー部を交換し、掛かり代が基準値を満たすように取り付ける。
 ②キャッチ部先端に磨耗がない場合は、掛かり代を調整する。
 また、使用者に、リヤドアハンドルを閉めた後に施錠を実施していただくことを周知するとともに、コーションプレートを確認し、ドアハンドルの施錠を促す記載がないものは、「ドアハンドルを確実に閉めて施錠の事」を記載

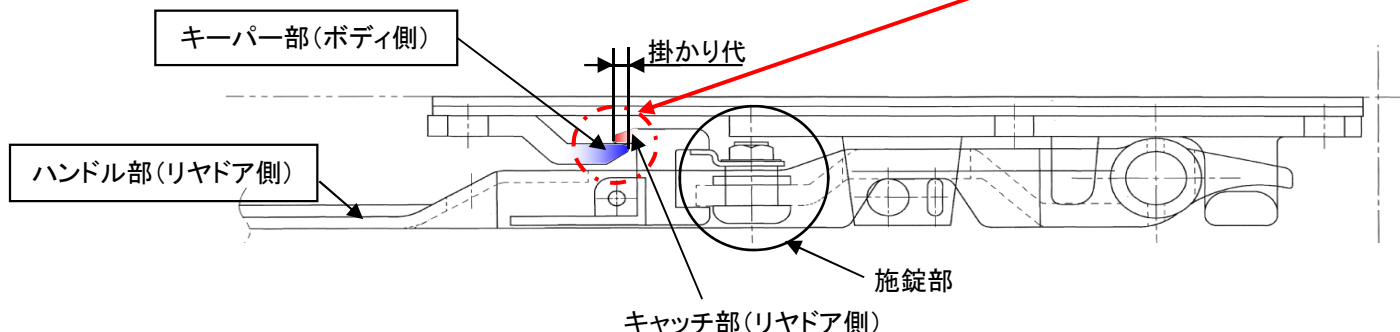
基準不適合発生箇所

ウイングボデーのスチール製アンダーロック式リヤドアハンドル仕様車において、リヤドアハンドルのキャッチ部とキーパー部の掛かり代が不足しているものがある。そのため、リヤドアハンドルを閉めた後に施錠がされていない状態で走行した場合、走行中の荷台のねじれなどの影響によりキャッチ部が開く

識別：キーパー部取付けボルトに識別ペイント(白色)を塗布する。
