## 改善箇所説明図

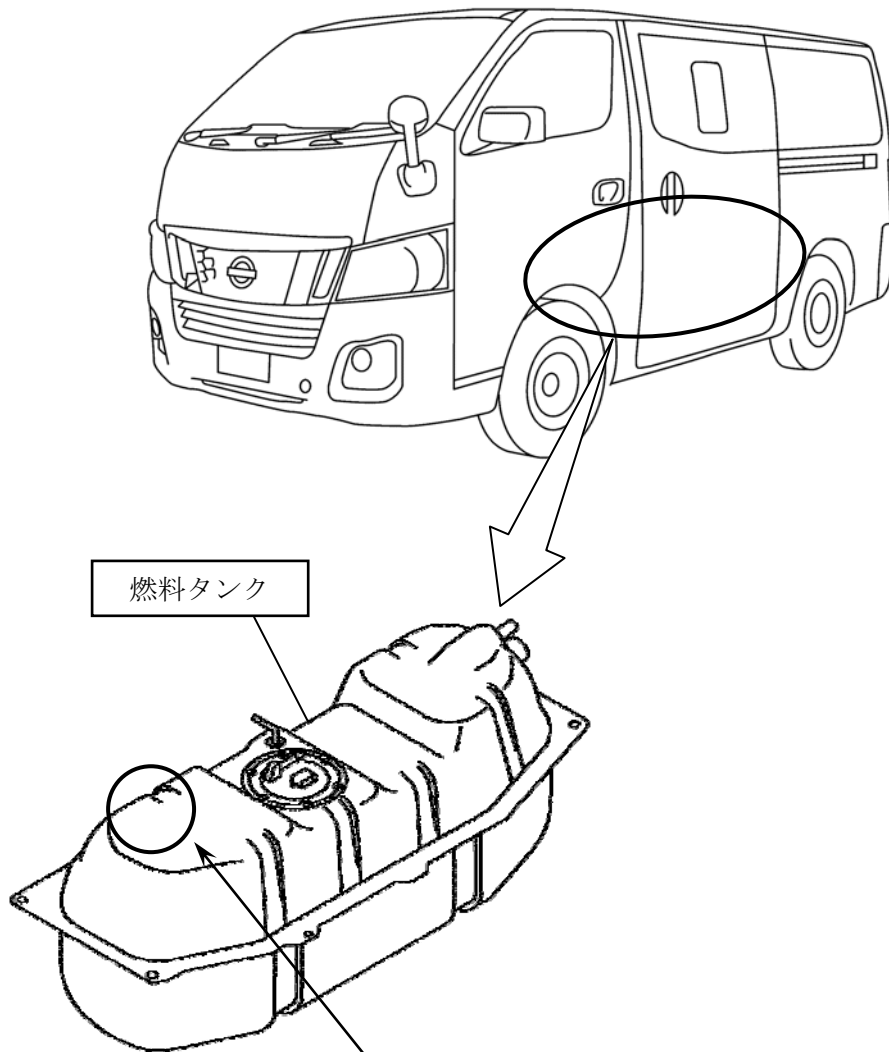
乗車定員10人のスーパーロング仕様において、座席シート固定用ブラケットの溶接時に使用する治具の固定が不十分なため、当該ブラケットが傾いたものがあり、座席シート組み付け工程で当該ブラケットの修正を行なった際に、当該ブラケット下部にある燃料タンクを損傷させたものがある。そのため、そのままの状態で使用を続けると、最悪の場合、燃料が漏れるおそれがある。

全車両、当該燃料タンクを点検し、損傷しているものは新品と交換する。

識別：銀色のシールをモデルナンバープレートの右横に貼り付ける。
