## 【改善箇所説明図】

### 【基準不適合箇所】

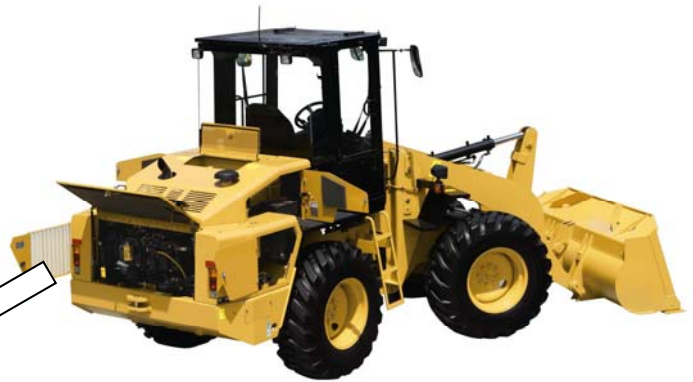
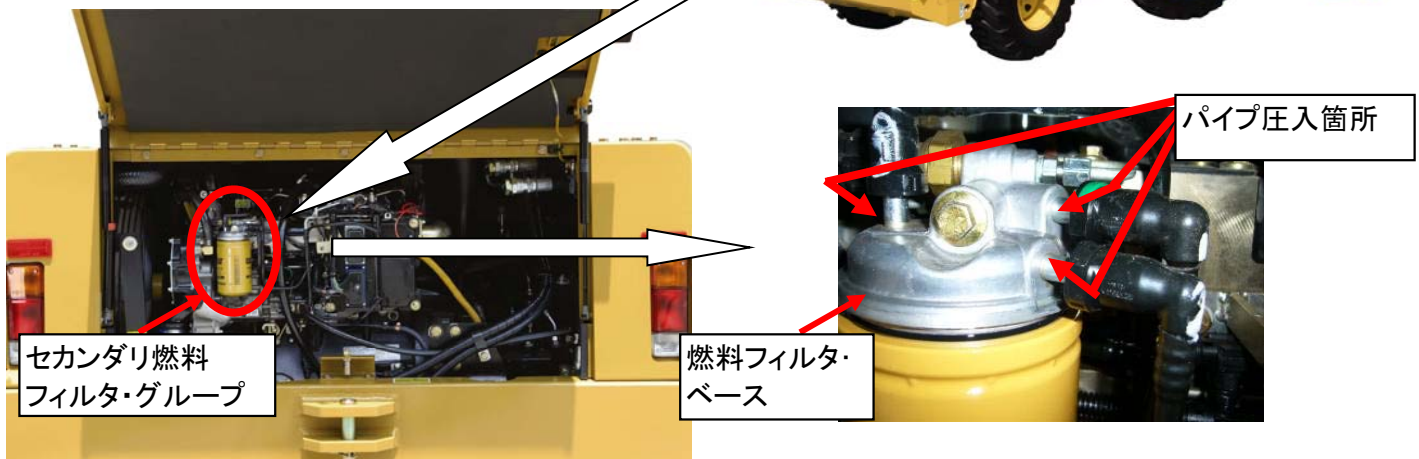
車両最後部のエンジン・ルーム・アクセス・ドアを開け正面にあるセカンダリ燃料フィルタ・グループのフィルタを装着する上側のフィルタ・ベース部分。

セカンダリ燃料  
フィルタ・グループ

燃料フィルタ・  
ベース

パイプ圧入箇所

燃料フィルタ・ベースへパイプ(3箇所)が圧入により差込まれており、根元部分(矢印部分)から燃料が漏れるおそれがある。

ショベルローダにおいて、燃料ホース接続用パイプと燃料フィルタ・ベースとの接続時に、当該勘合部を傷付けてしまっているものがある。そのため、そのままの状態で使用を続けると、燃料ラインのパイプ周囲の勘合部に発生した傷から、燃料漏れが発生するおそれがある。

全車両、不具合が発生するおそれがある箇所を改良品に交換する。  
・改良内容・・・パイプ組付け方法を圧入+接着剤式からねじ+接着剤式へ変更

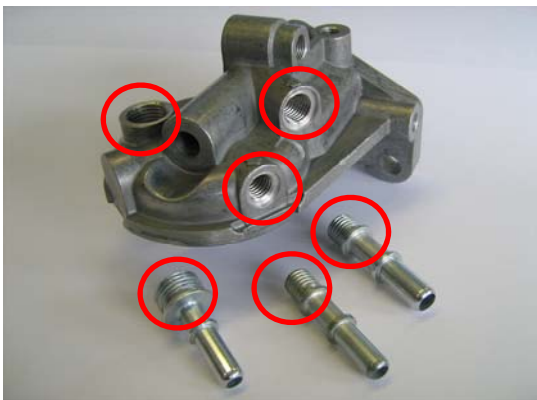
左図内の丸印の位置の形状が、従来の圧入式から、ねじ切りされた形状へ変更された。

識別：改善実施済み車については、キャブ後面ガラス左下、又は、左支柱下にNo.3088のステッカーを貼付する。
