改善箇所説明図

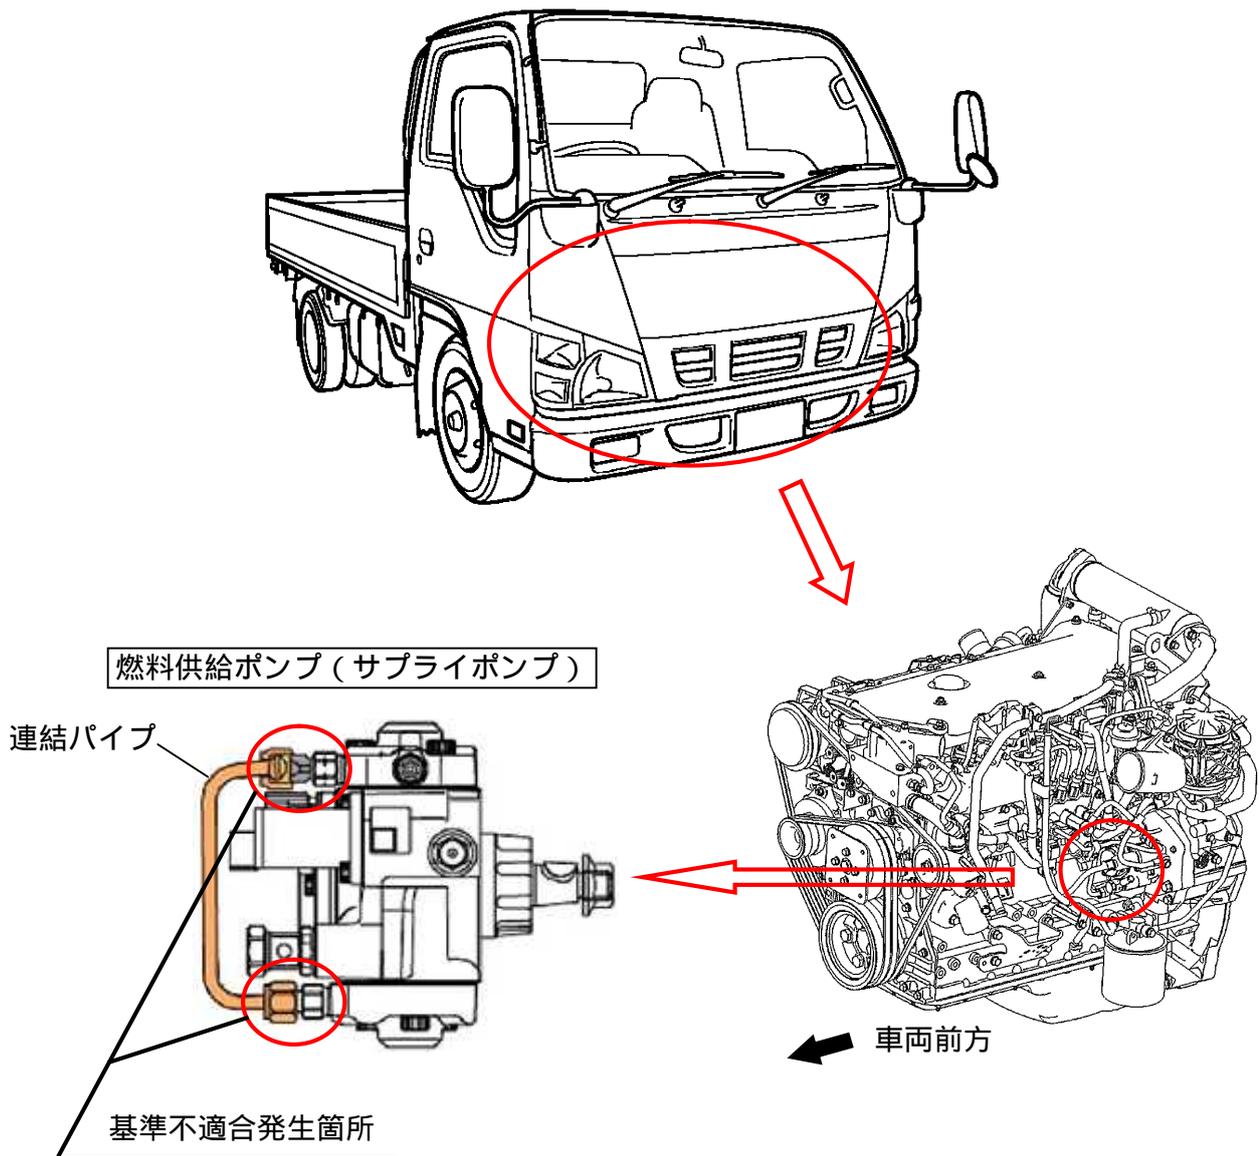
燃料噴射装置の燃料供給ポンプ (サブライポンプ) に接続するパイプのナット締結力が不足しているため、気密の確保が不十分なものがある。そのため、そのままの状態で使用を続けるとパイプ締結部から燃料が漏れるおそれがある。

改善の内容: 全車両、当該パイプ締結ナットを増し締めする。なお、燃料漏れがある場合は、燃料供給ポンプ (燃料パイプを含む) を新品と交換する。

識別: サブライポンプ連結パイプナット上側に黄色ペイントを塗布する。
