## 新幹線脱線対策の進捗状況

東日本旅客鉄道株式会社  
東北新幹線 仙台駅構内

列車脱線事故  
(平成23年3月11日発生)

事故調査報告の概要

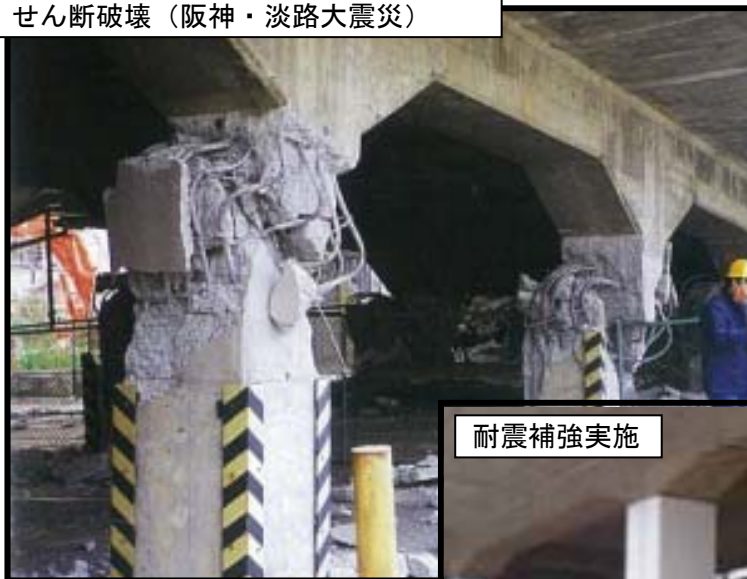
せん断破壊（阪神・淡路大震災）

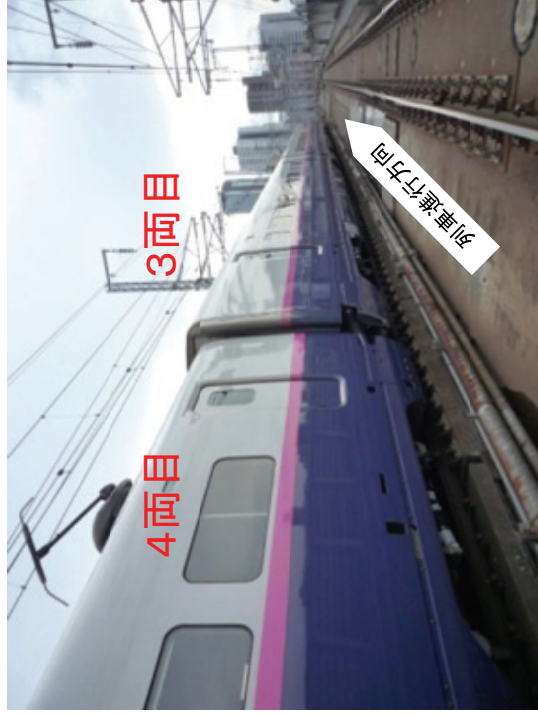
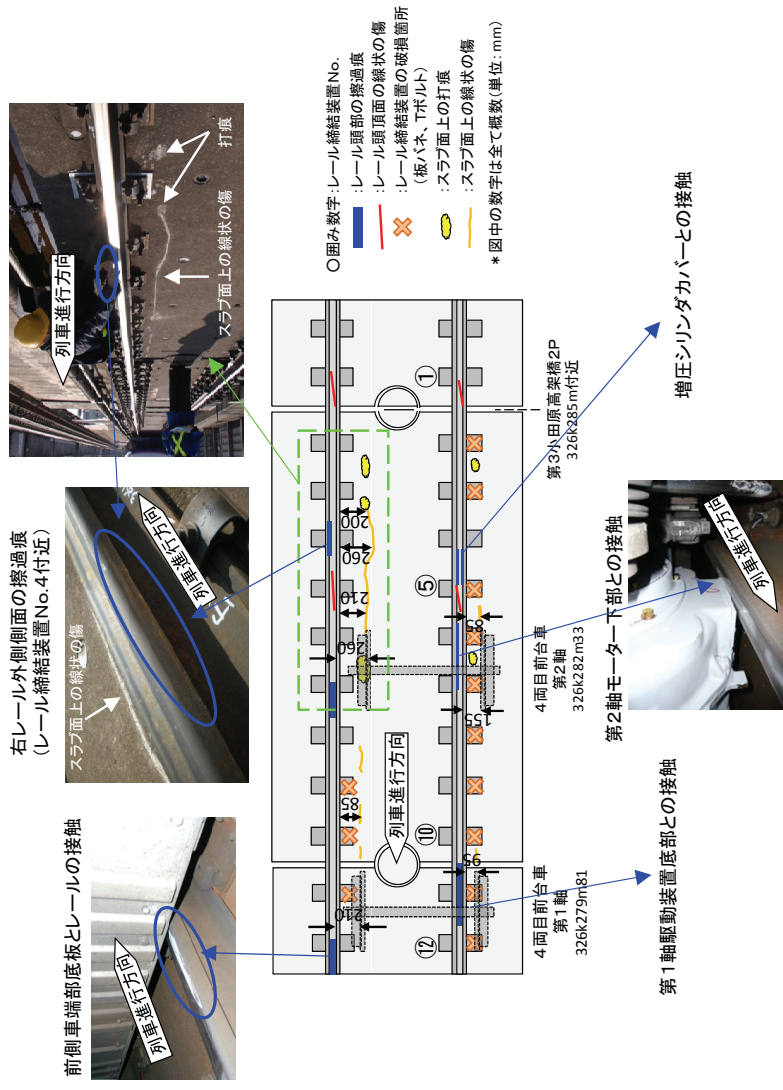
## 脱線の痕跡に関する情報(軌道の主な損傷)

- 326k283m付近及び326k286m付近の左右のレール頭頂面には車輪によると思われる線状の痕跡があり、そこから本件車両の前後車の各軸が停止していた位置までのレール締結装置やスラブ上に、車輪によると思われる損傷等が認められた。
- 第1軸の駆動装置、第2軸のモータ、前車後方の底板取付横ばり等がレールと接触した状態で停止していた。

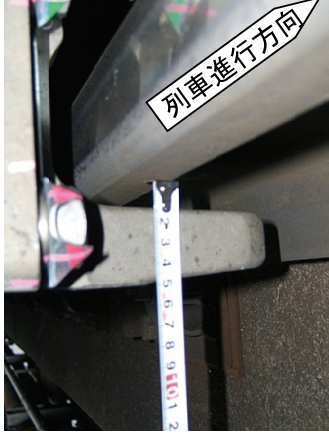
第2軸右側

- ・逸脱防止ガイドがレールと接触し、車両が右側に戻された(大きく逸れなかった)と考えられる。

本事故においては比較的低速ではあったが、逸脱防止ガイドが機能したと推定される。

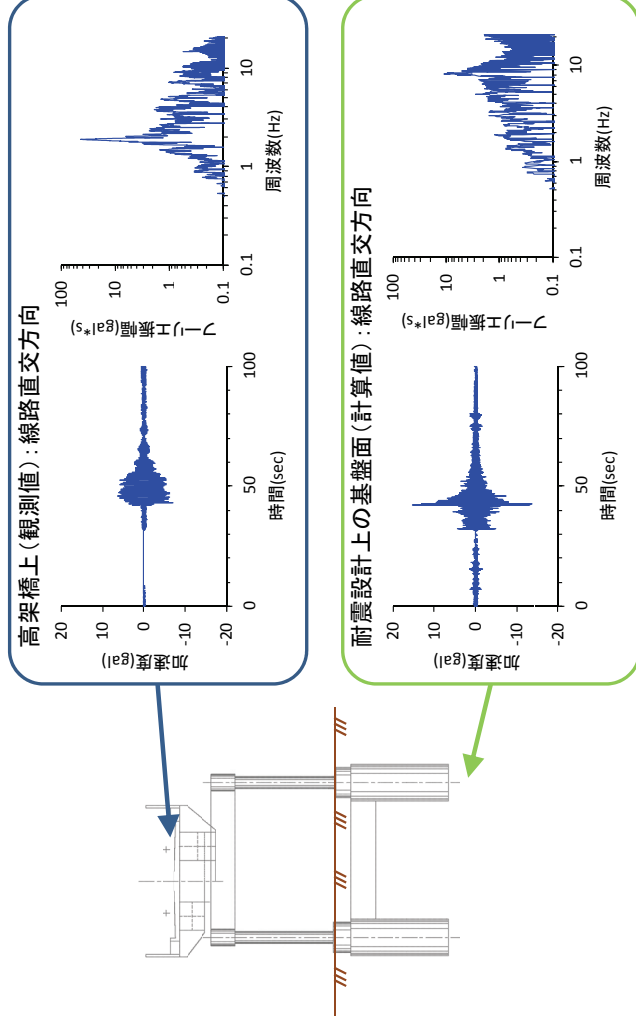
## 余震観測による高架橋上での加速度波形と 計算による耐震設計上の基盤面での加速度波形

- ・余震で観測された線路直交方向での加速度の最大値と最も卓越した周波数は、本事故現場近傍の地表面では16.4gal、9Hz前後、第3小田原高架橋上では-7.0gal、1.8Hz前後であった。
- ・上記の両地点での観測データから得られた第3小田原高架橋(2P)の減衰定数は1.5%であった。
- ・観測結果を基に計算した耐震設計上の基盤面の加速度波形のフーリエスペクトルと、高架橋上の加速度波形のフーリエスペクトルを比較すると、他の周波数と比べて、1.8Hz前後の周波数域のフーリエ振幅が高架橋上で顕著に大きくなっている。

東北地方太平洋沖地震の余震の際に、本事故現場の高架橋上で観測された振動のうち、線路直交方向で最も卓越する振動数は1.8Hz前後であることから、この付近の周波数が本事故現場である第3小田原高架橋の固有周波数であると推定される。また、この周波数域のフーリエ振幅が他の周波数帯に比べて、高架橋上では著しく大きくなっていることから、本事故現場である第3小田原高架橋では、固有周波数と推定される周波数域の地震動が共振により増幅され、脱線したと考えられる時刻の前後で140mm近い線路直交方向の変位が生じたと考えられる。

- ・本事故現場の高架橋では、地震動による構造物の損傷は認められなかったこと、また、被害軽減策がある程度有効であったと考えられることから、脱線には至ったが、人的被害の発生等の大きな被害が生じなかったものと考えられる。
- ・本事故現場における列車の走行安全性をより高いものにするためには、本事故現場の高架橋の振動特性を精査し、必要に応じた高架橋の共振による揺れの増大を抑制する対策等を検討し、その効果を検証した上で実施することが望まれる。
- ・本事故は、地震動、構造物や車両の振動特性等の条件が複合して生じたと考えられる。そのため、今後、特に高速走行を前提とする新幹線構造物においては、本事故と同様な、車両の走行安定性上で問題となる共振現象が生じることが想定される場所を明らかにするための研究、並びに適切な対策を実施するための研究や技術開発を進めていくことが望まれる。

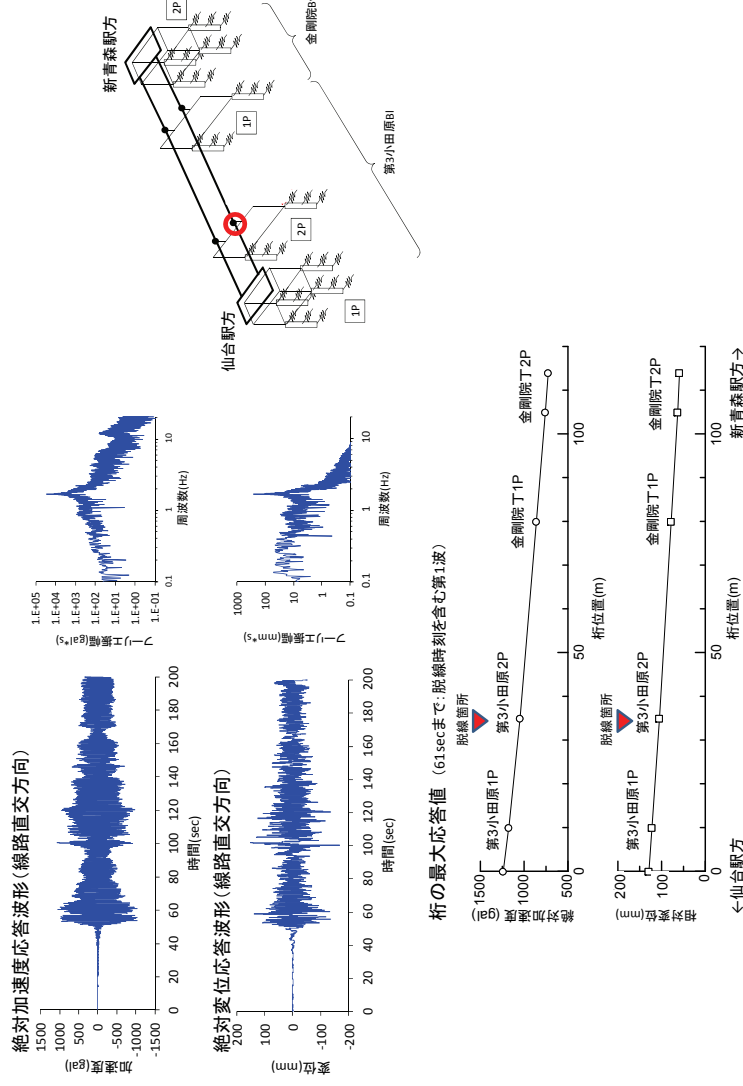
## 脱線箇所の推定地震動

- ・第3小田原高架橋から金剛院丁橋のように至る延長約114mを解析範囲とし、構造物の竣工図面等を基に構造物を3次元フレームモデルで表現した。
- ・事故現場での余震観測の結果、および事故現場周辺で得られている本震の観測結果から、入力する地震動を推定した上で、高架橋上での応答値(脱線箇所の推定地震動)を算出した。
- ・応答値を算定したところ、脱線箇所付近の橋脚2P付近の高架橋上では、線路直交方向で最大水平加速度約1,067gal、卓越周波数1.5～1.7Hz、最大水平変位167mm(脱線時刻前後で約140mm)の結果を得た。

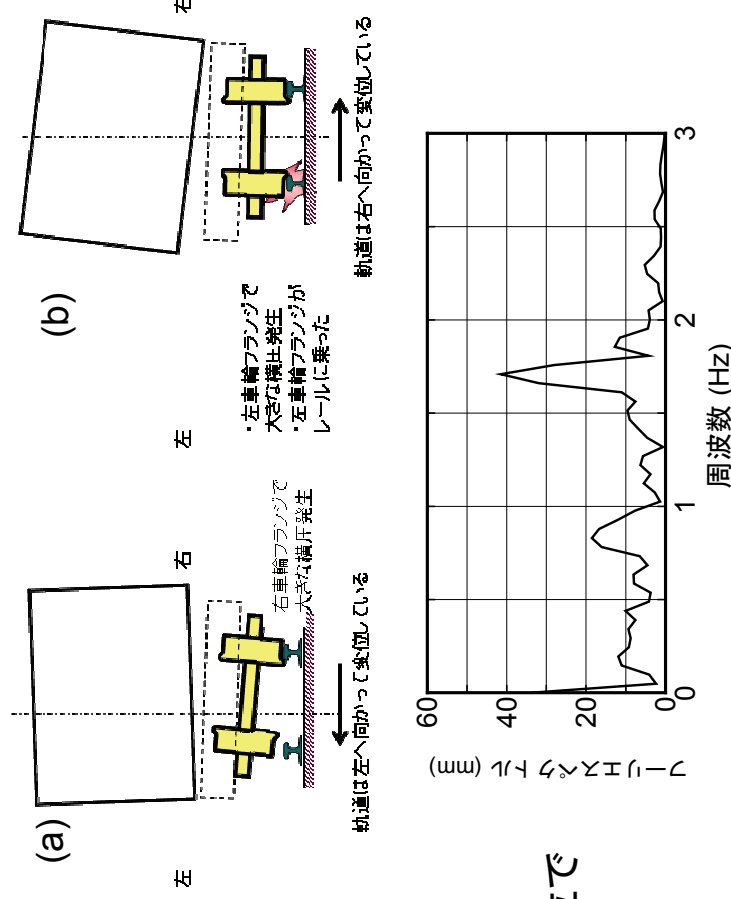
### 脱線直前の車両の挙動

(a)シミュレーションの時刻上の60.5秒付近では車体が左側に、台車は右側に傾き、第2軸右車輪に大きな横圧が発生した。その後、同左車輪がレール頭頂面から63mm上昇した。  
 (b)同60.8秒付近直前で車体が右側に傾き、第2軸左車輪に大きな横圧が発生し、その直後に同左車輪のフランジがレール頭頂面に乗った。

車体の回転中心が車両の重心の上側にある**上心ローラー**<sup>うわしん</sup>が生じた可能性が考えられる。

車両運動シミュレーション及び脱線の痕跡から、本件車両は脱線時に東北地方太平洋沖地震による強い横揺れを受け、車体のローリングにあわせて左右の車輪が左右に移動しレールと激しくぶつかる上心ロールが発生し、脱線に至った可能性があると考えられる。

車両の挙動が上心ロールとなったことについては、車両運動シミュレーションから、本事故現場の高架上で上心ロールの生じやすい周波数である1.5～1.7Hz付近に卓越周波数を持つ大きな揺れがあったためと考えられる。
