改善箇所説明図

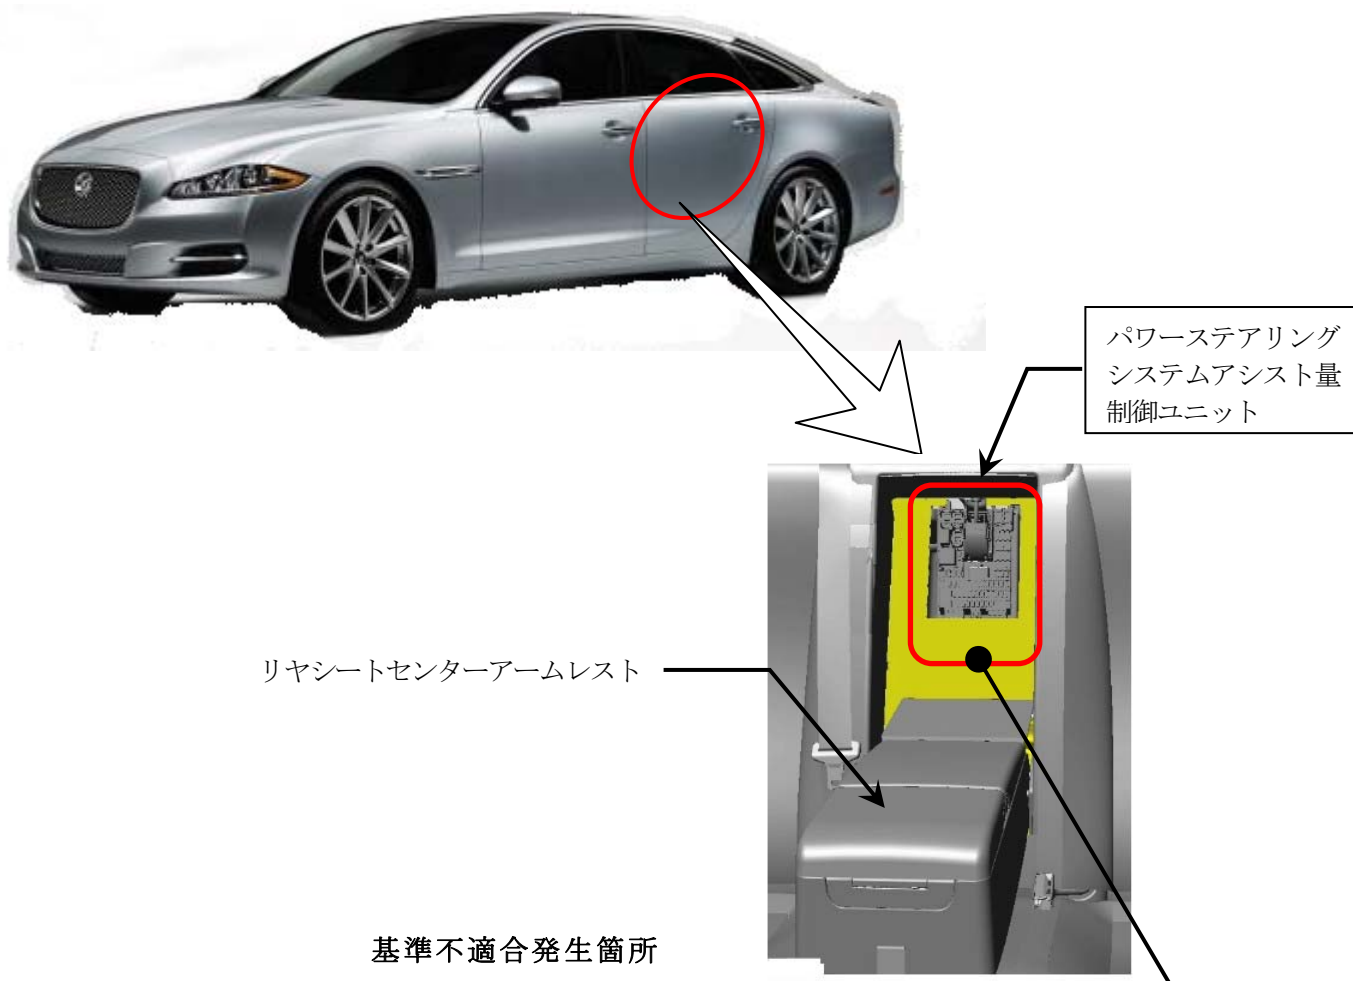
速度感応式パワーステアリングシステムの回路短絡検知ソフトウェアが不適切なため、走行中に回路短絡の誤検知が発生し、パワーステアリングのアシスト量が高速走行用の低アシスト量に固定され、ステアリング操作が困難になるおそれがある。

全車両、回路短絡検知ソフトウェアを対策ソフトウェアに変更する。

識別：左側後ドアヒンジ取り付けボルトに白ペイントを塗布する。
