改善箇所説明図

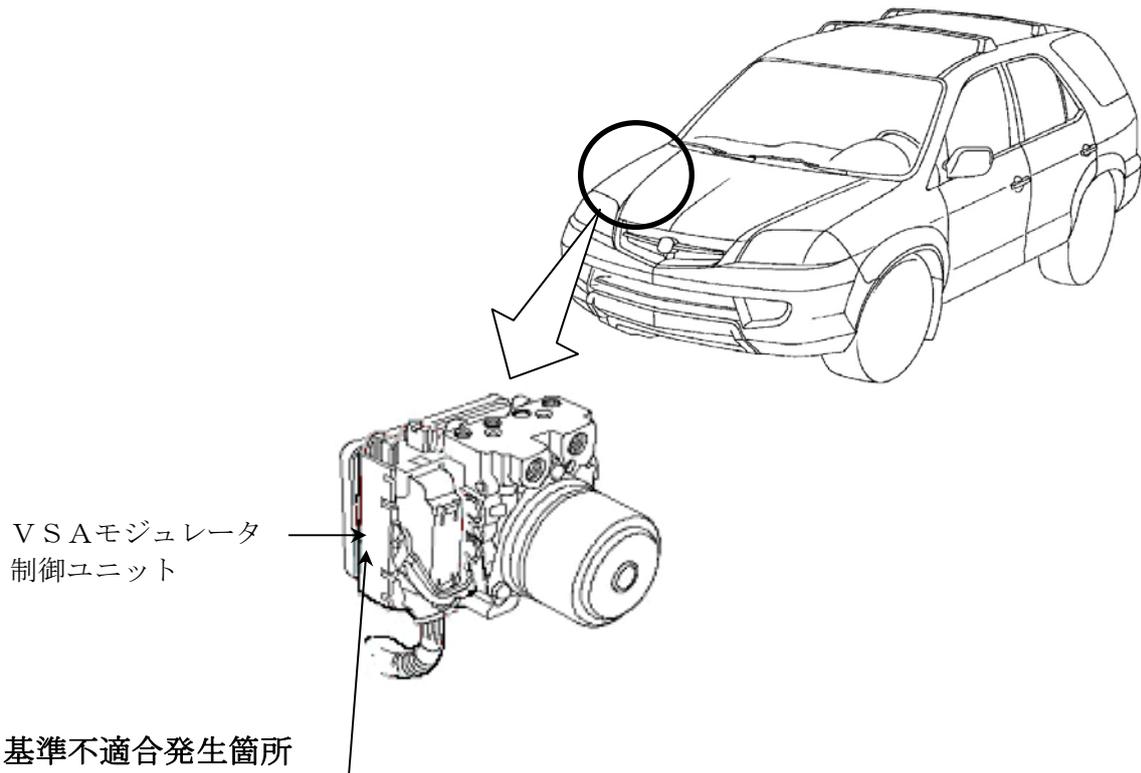
車両挙動安定化制御システム（ビークル・スタビリティ・アシスト：VSA）において、制御ユニット内の電子基板とコンデンサを溶着する際に、コンデンサ内部の陰極端子接合箇所に空間を生じさせたものがある。そのため、当該空間部から電食による酸化被膜が徐々に進行すると、電圧変動で発生する電気ノイズが除去されず、ブレーキペダルの踏み込み量を検知するセンサが誤作動を起こして意図しないブレーキアシストが作動し、最悪の場合、制動灯が点灯しないで突然ブレーキが作動するおそれがある。

改善前	改善後
<p>VSA モジュレータ</p>	<p>コンデンサ 付きの配線 を追加</p>

全車両、VSAモジュレータ制御ユニットにコンデンサ付きの配線を追加する。

識別：改善後のVSAモジュレータは追加したコンデンサにより識別できるため、特別な識別の追加は行わない。
