改善箇所説明図

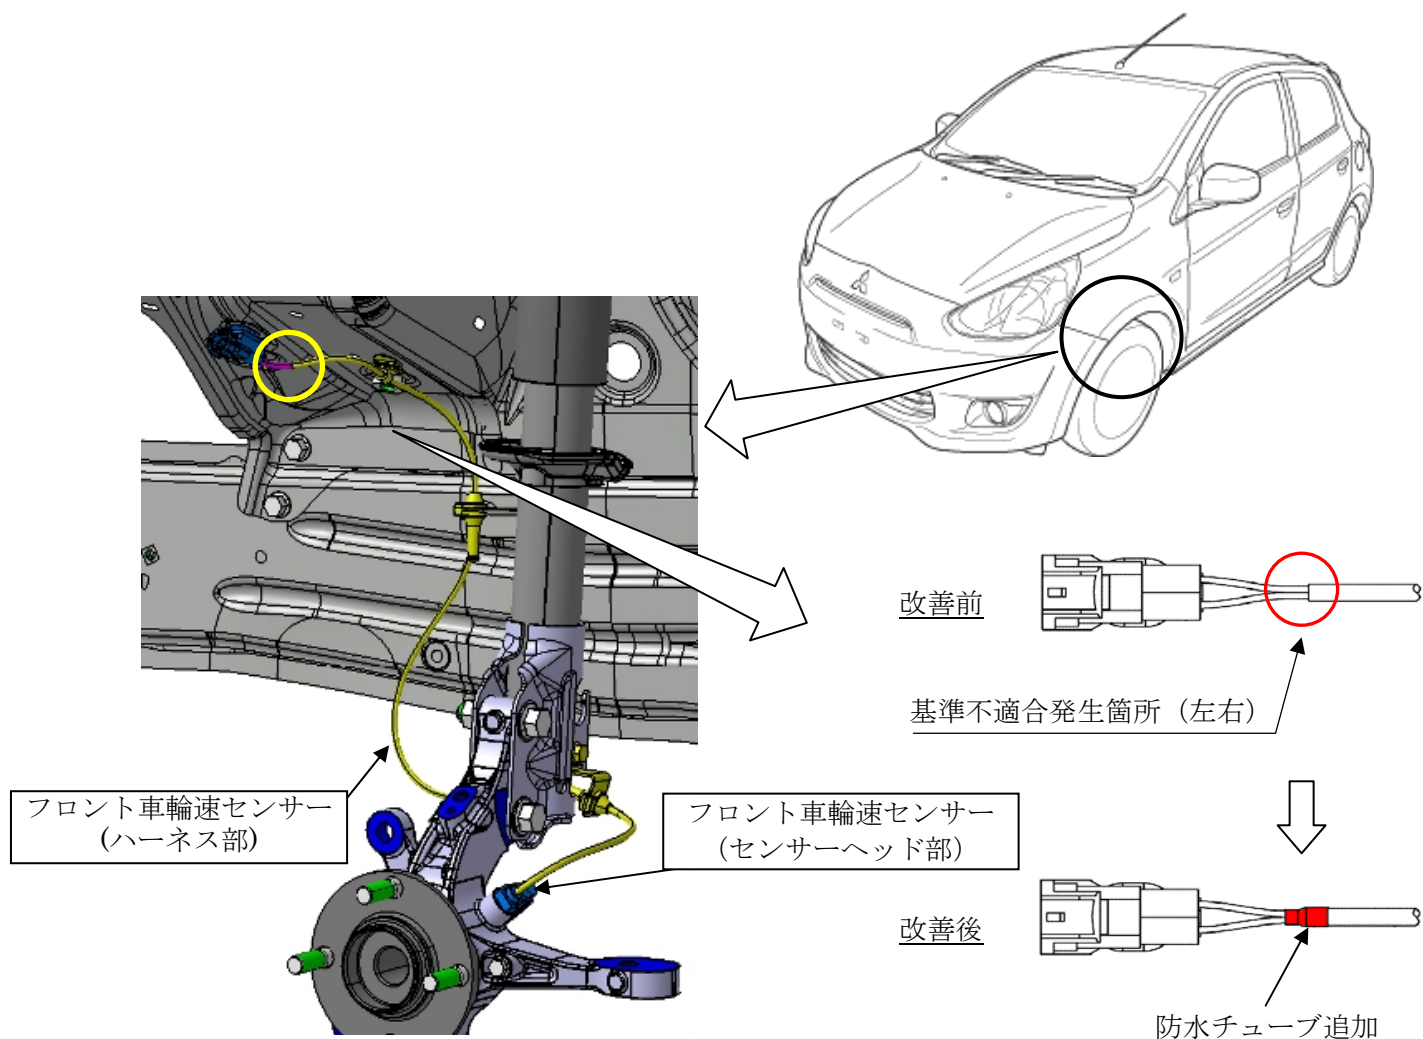
フロント車輪速センサーにおいて、ハーネス部分の防水性能が不足しているため、センサー内部に水が浸入する可能性がある。センサー内部に水が浸入すると、センサー出力信号に異常が発生し、ABS警告灯等の点灯、速度計の針振れ、ABS誤作動による異音やTCL誤作動による車体ショックが発生する場合があります、最悪の場合、制動力の低下、あるいは高速走行からの急制動時に車両横流れが発生するおそれがある。

全車両、フロント車輪速センサーを対策品に交換する。

注：図中の 内は、交換する部品を示す。
