# 改善箇所説明図

(2010-2011年式 FSR34, FTR34, FTS34, FVR34, FVZ34)

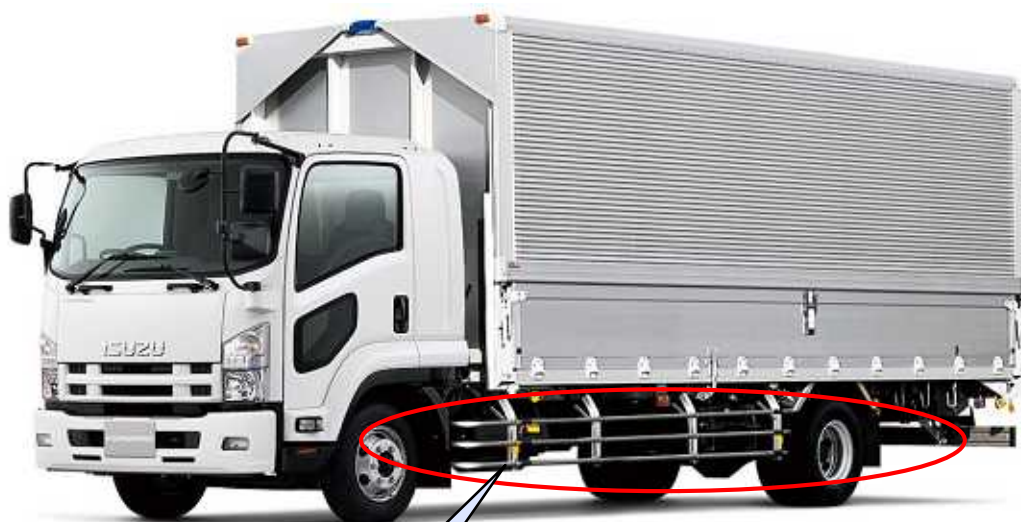
左側面視

中型トラックにおいて、排気管の構造が不適切なため、エンジン回転による共振、および冷熱の繰り返しにより排気管に過大な入力が発生し、排気管、排気管ブラケット、クランプ等に亀裂が生じることがある。そのため、そのままの状態で使用を続けると、最悪の場合、騒音が増大するおそれがある。

全車両、排気管、排気管ブラケット、クランプを対策品に交換する。尚、対策部品の準備に時間を要し、車両型式毎に不具合発生箇所が異なるため、不具合件数の多いものから恒久対策を行う。

暫定対策; 排気管周辺より異音が発生している等、異常を感じた場合には点検を行い、不具合部位に亀裂が確認された場合は、新品に交換または修理を行う。
