改善箇所説明図

(2007-2009年式 FRR90, FSR90)

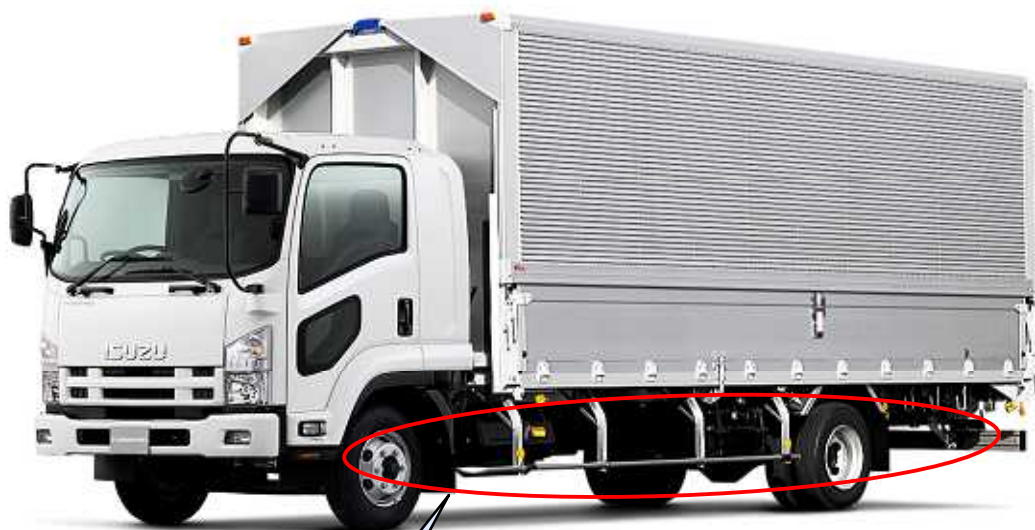
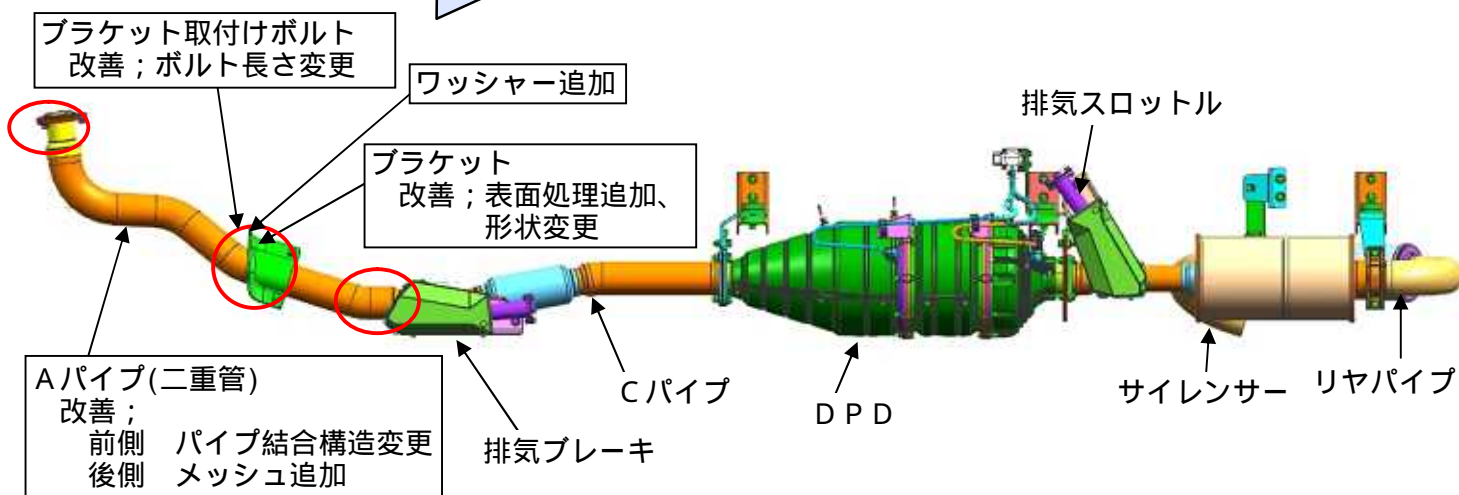
左側面視

印 基準不適合発生箇所

中型トラックにおいて、排気管の構造が不適切なため、エンジン回転による共振、および冷熱の繰り返しにより排気管に過大な入力が発生し、排気管、排気管ブラケット、クランプ等に亀裂が生じることがある。そのため、そのままの状態で使用を続けると、最悪の場合、騒音が増大するおそれがある。

全車両、排気管、排気管ブラケット、クランプを対策品に交換する。尚、対策部品の準備に時間を要し、車両型式毎に不具合発生箇所が異なるため、不具合件数の多いものから恒久対策を行う。
 暫定対策; 排気管周辺より異音が発生している等、異常を感じた場合には点検を行い、不具合部位に亀裂が確認された場合は、新品に交換または修理を行う。
 恒久対策開始時期(予定) 2014年7月

識別 : 恒久対策済車には、バッテリーボックス前側フレームに水色シールを貼付する。
 暫定対策済車には、バッテリーボックス前側フレームに黄色シールを貼付する。
 注 : は、措置する部品を示す。
