改善箇所説明図

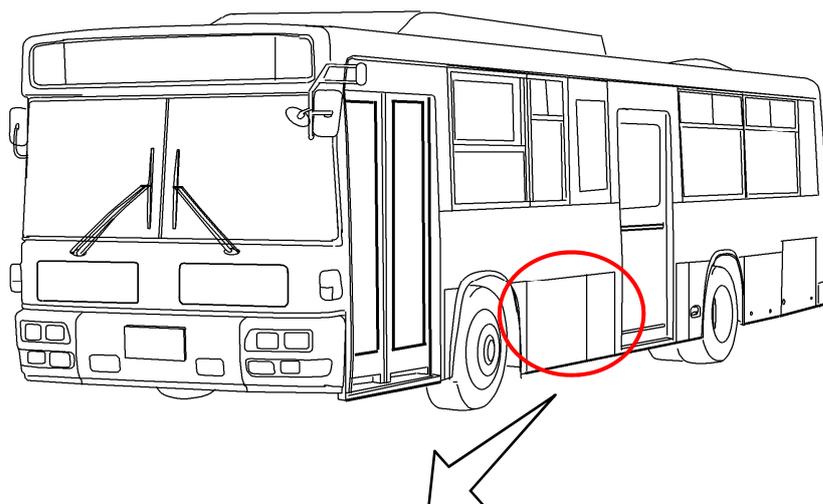
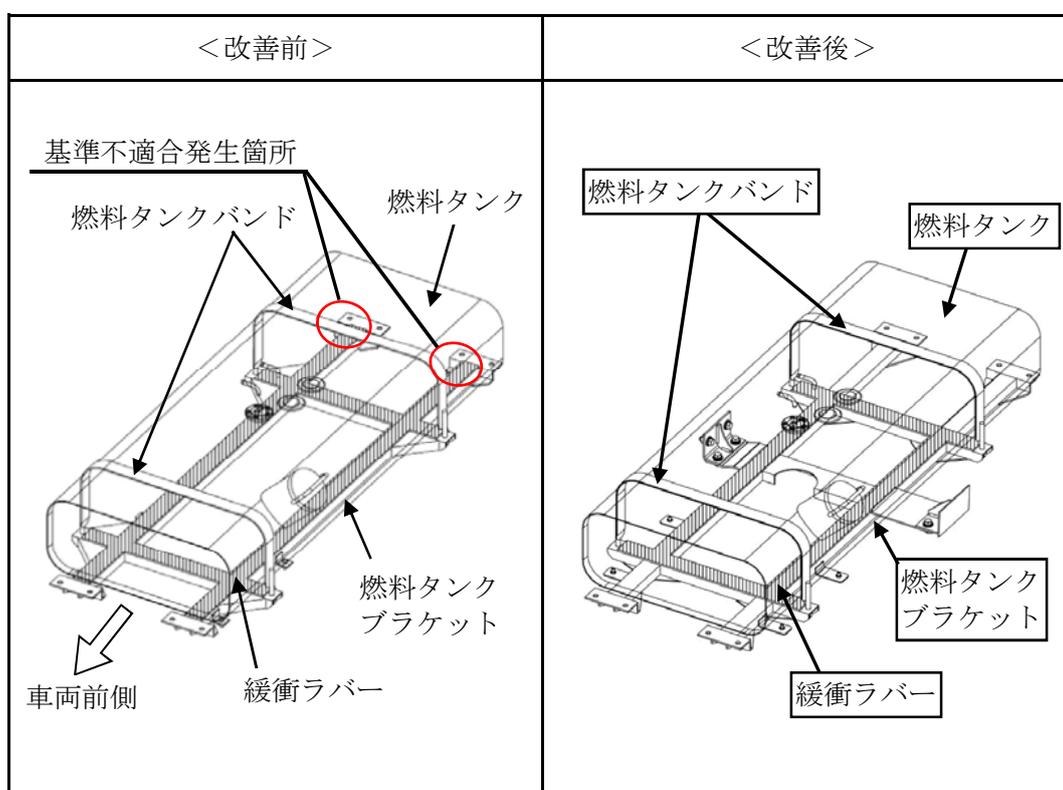
路線バスの燃料タンクにおいて、燃料タンクの緩衝ラバーの形状が不適切なため、燃料タンクバンドを締め付けると、燃料タンクの端部に過大な応力が発生することがある。そのため、そのままの状態で使用を続けると、車両走行時の振動等により燃料

全車両、緩衝ラバーと燃料タンクブラケットを対策品に交換するとともに、燃料タンクと燃料タンクバンドを新品に交換する。
