改善箇所説明図

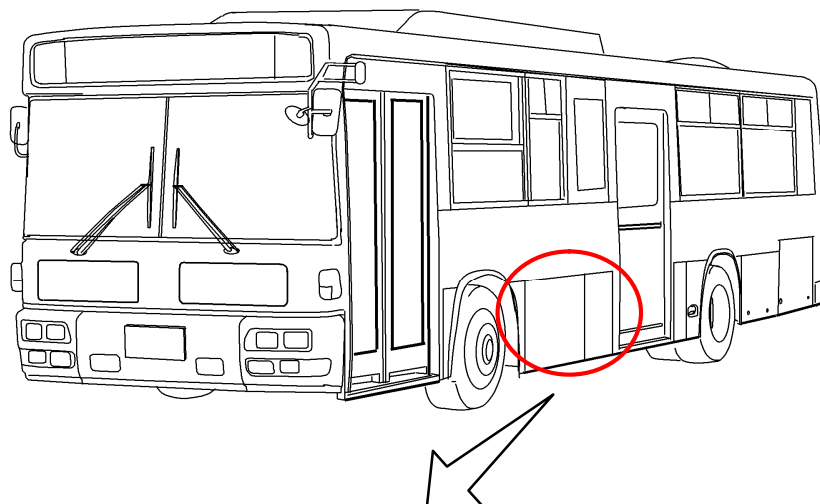
＜改善前＞	＜改善後＞
<p style="text-align: center; margin-bottom: 10px;">基準不適合発生箇所</p>

路線バスの燃料タンクにおいて、燃料タンクの緩衝ラバーの形状が不適切なため、燃料タンクバンドを締め付けると、燃料タンクの端部に過大な応力が発生することがある。そのため、そのままの状態で使用を続けると、車両走行時の振動等により燃料タンクに亀裂が入り、最悪の場合、燃料が漏れるおそれがある。

改善の内容:
 全車両、緩衝ラバーと燃料タンクブラケットを対策品に交換するとともに、燃料タンクと燃料タンクバンドを新品に交換する。
