改善箇所説明図

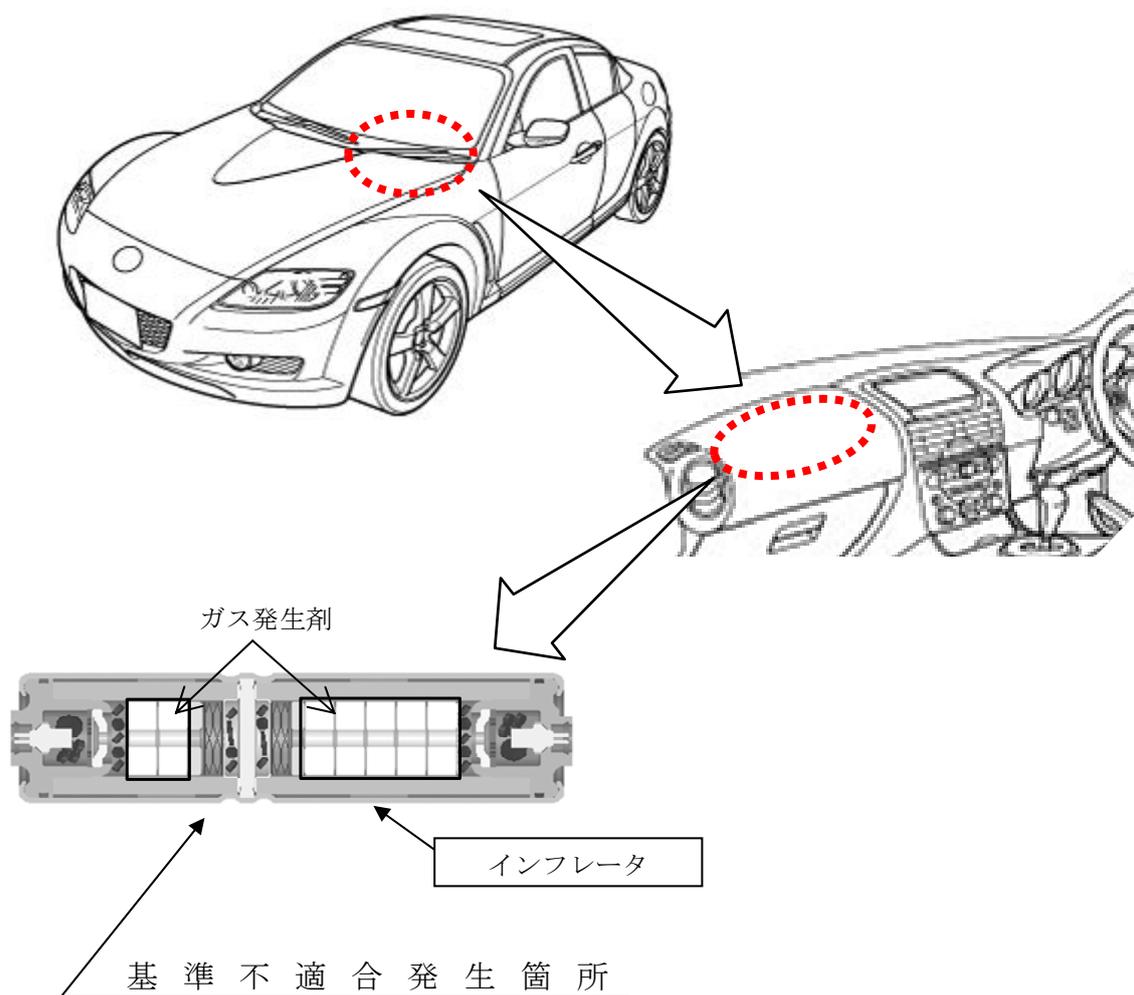
助手席用エアバッグのインフレーター（膨張装置）において、ガス発生剤の成型工程が不適切又は成型後の吸湿防止措置が不適切なため、密度が不足したガス発生剤が組み込まれたものがある。そのため、エアバッグ展開時にインフレーター内圧が異常上昇し、インフレーター容器が破損して飛び散り、出火するおそれがある。

全車両、当該インフレーターを良品に交換する。

識別：RX-8は、右側フロント・サスペンション・タワー・バーのプレートに白ペンを塗布する。

アテンザは、右側フロント・サスペンション取付け部のプレートに白ペンを塗布する。
