改善箇所説明図

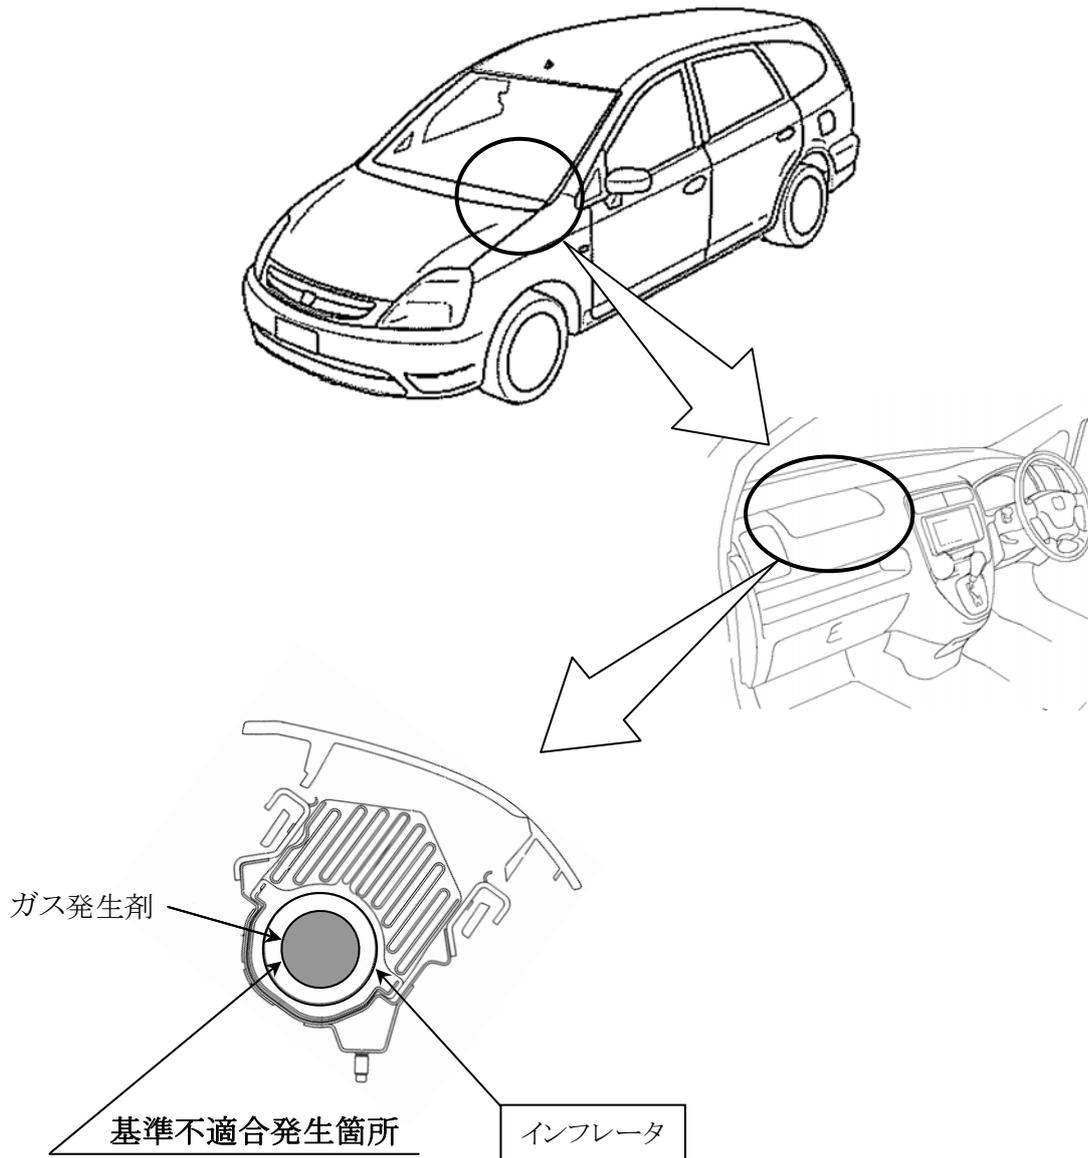
助手席用エアバッグのインフレーター（膨張装置）において、ガス発生剤の成型工程が不適切又は成型後の吸湿防止措置が不適切なため、密度が不足したガス発生剤が組み込まれたものがある。そのため、エアバッグ展開時にインフレーター内圧が異常上昇し、インフレーター容器が破損して飛び散り、出火するおそれがある。

全車両、当該インフレーターを良品に交換する。

識別：助手席ドアの上側ヒンジ部上側ボルト頭部に黄色ペイントを塗布する。
