改善箇所説明図

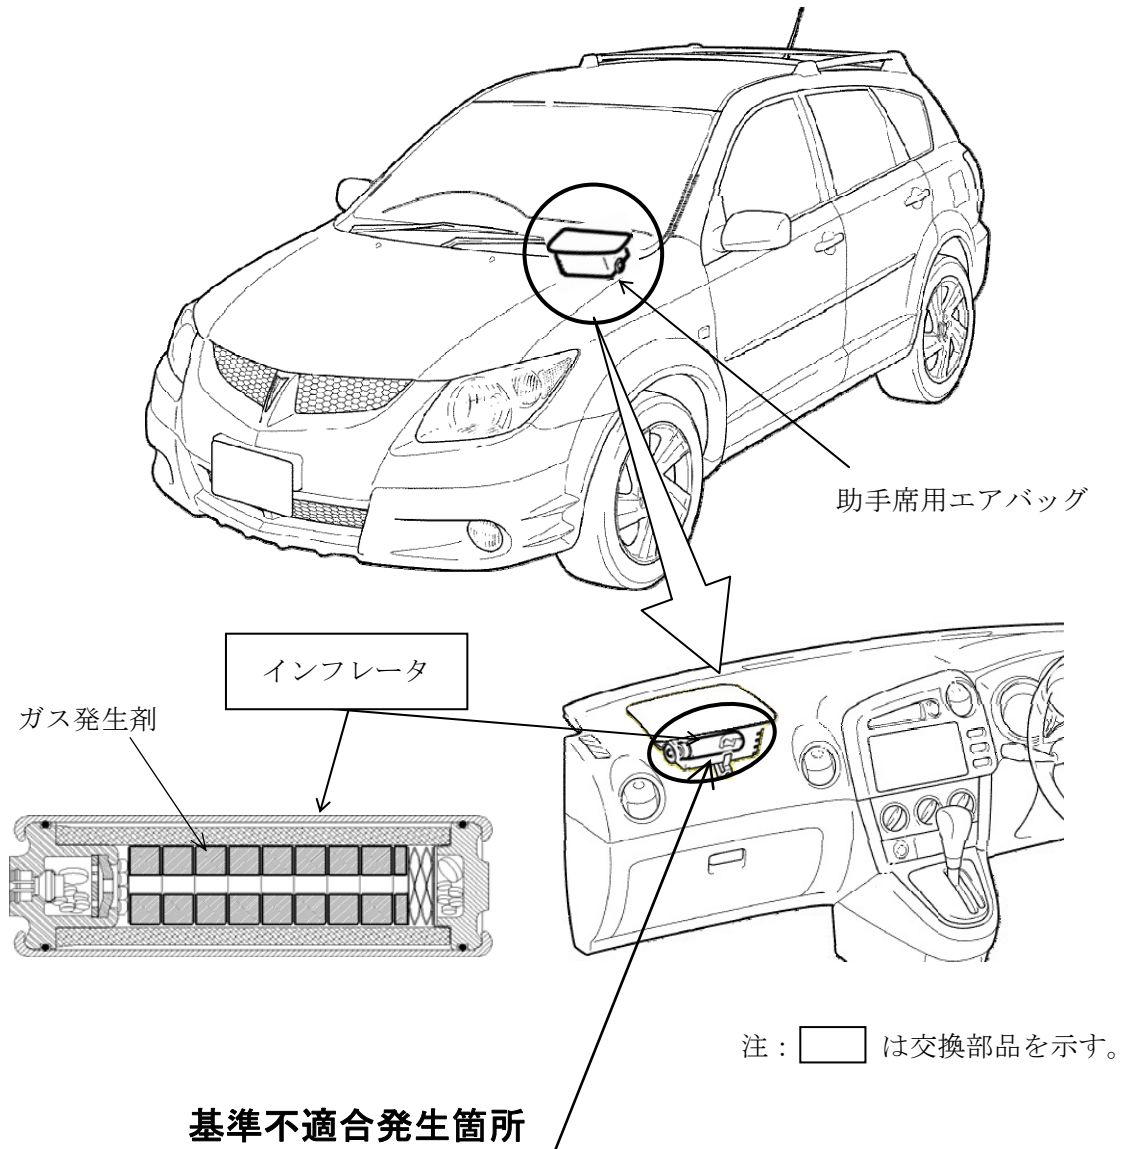
助手席用エアバッグのインフレーター（膨張装置）において、ガス発生剤の成型工程が不適切又は成型後の吸湿防止措置が不適切なため、密度が不足したガス発生剤が組み込まれたものがある。そのため、エアバッグ展開時にインフレーター内圧が異常上昇し、インフレーター容器が破損して飛び散り、出火するおそれがある。

全車両、当該インフレーターを良品に交換する。

改善済車両には車台番号打刻の末尾4桁目下部に黄色ペイントを塗布する。
