改善箇所説明図

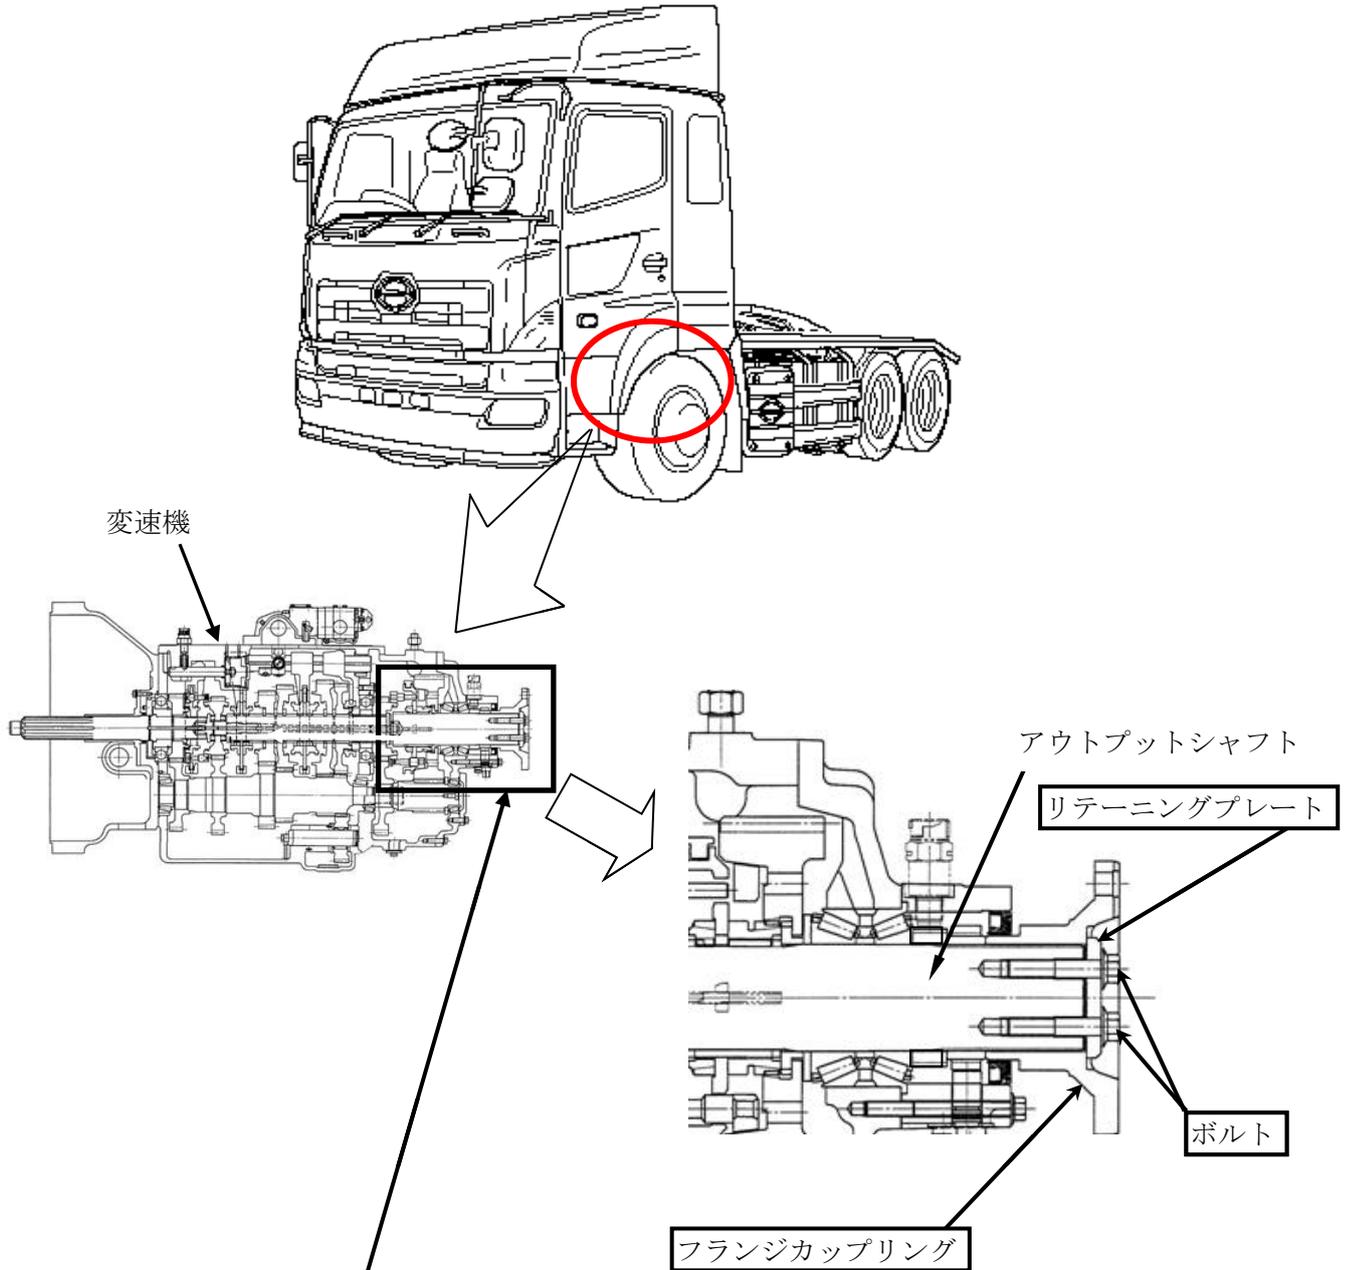
基準不適合発生箇所

注：□は交換部品を示す。

16段式変速機を搭載した大型トラックにおいて、変速機のアウトプットシャフトとフランジカップリングのスプラインの嵌合部にガタがあるため、加減速時にフランジカップリング締結ボルトのねじ部に過大な力がかかる。そのため、そのままの状態で使用を続けると、当該ボルトが折損し、最悪の場合、プロペラ

全車両、フランジカップリングとリテーニングプレートを対策品と交換するとともに当該ボルトを新品に交換する。尚、フランジカップリングの供給に時間を要するため、暫定措置としてリテーニングプレート対策品に交換するとともに当該ボルトを新品に交換し、後日フランジカップリングを対策品と交換する。

識別： 暫定対策済み車には、ネームプレートに白色ペイントを塗布する。
恒久対策済み車には、ネームプレートに黄色ペイントを塗布する。
