鉄道構造物の維持管理に関する基準の 検証会議について

平成25年4月16日

モルタル剥落等を受けた対応

高架橋コンクリート剥落を受けた対応

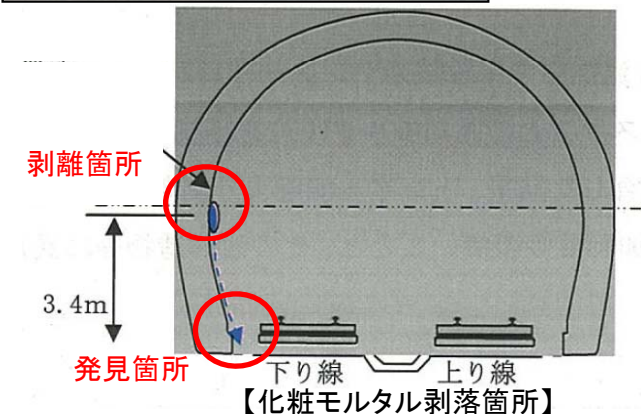
【剥落した化粧モルタル】

- 発生日時 平成25年1月18日 0時30分頃
- 発見場所 上越新幹線大清水トンネル内下り線側
- 列車運行への影響 なし
- その他 当該トンネルの定期検査は、平成23年6月21日に実施しており、当該箇所の変状等はなかった

最大: 35cm × 17cm × 5cm 4.2kg
 全体: 24.7kg(11個)

② 化粧モルタルの緊急点検 (平成25年1月25日付課長通達)

対象構造物	点検期限	点検方法
開業から20年以上を経過した新幹線トンネルの天井部にあるモルタルにより補修等を行った箇所	H25.7.31	近接目視及び打音・触診等により異常の有無を確認

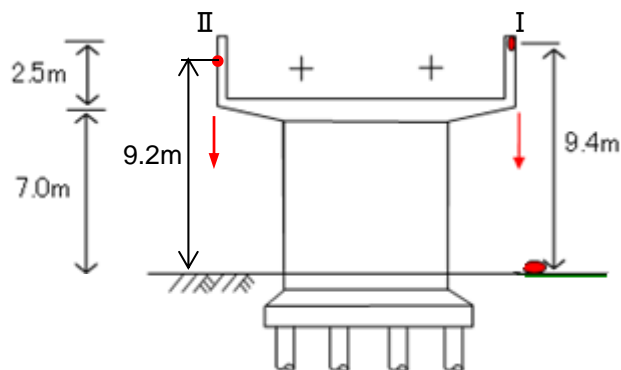
【剥落したコンクリート片】

- 発見日時 平成25年1月30日 9時00分頃
- 発見場所 東北新幹線高架橋脇の畑等
- 推定原因 防音壁に開けていた穴に溜まった水の膨張し、コンクリートが剥落
- 列車運行への影響 なし
- その他 当該高架橋の定期検査は、平成24年8月に実施しており、当該箇所の変状はなかった

- I 上り線側高架下(畑) 1個
約40×38×厚さ10cm
重さ約11.0Kg
- II 下り線側高架下(側道端) 3個
最大 約15×10×厚さ5cm
重さ約0.5Kg

② 高架橋防音壁等の緊急措置 (平成25年2月4日付通達)

対象構造物	期限等	確認・措置方法
高架橋の防音壁及び側壁等に雨水が溜まる可能性がある箇所	早急に確認し、速やかに措置を実施	・同様箇所の有無の確認 ・叩き落とし等必要な措置を実施
