改善箇所説明図 ③

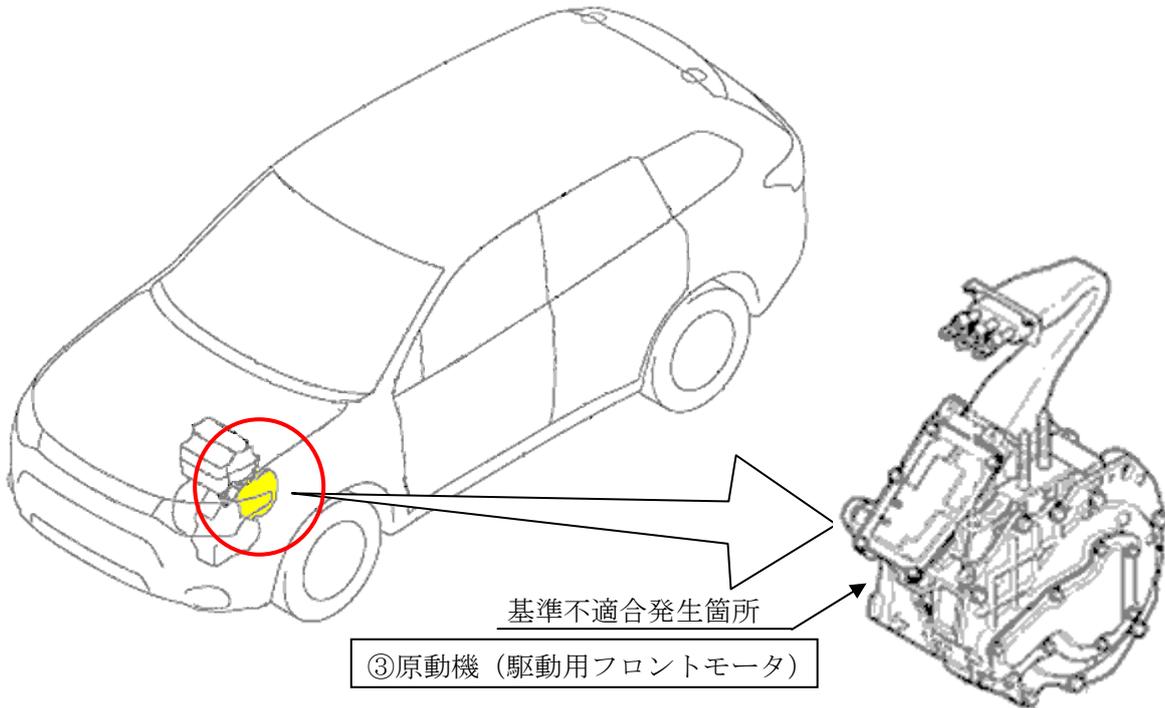
発電機（ジェネレータ）及び原動機（駆動用フロントモータ）のエアリーク検査システムにプログラムミスがあり、検査判定不良品が市場に流出した。そのため、オイル漏れが発生し、原動機（駆動用フロントモータ）内のベアリングが潤滑不良となり破損し、最悪の場合、フェールセーフ状態（発電不可となり出力制限し、最高速度を50km/hに制限する走行状態）となり、再始動不可となる場合がある。

注：図中の 内は、交換する部品を示す。

全車両、原動機（駆動用フロントモータ）を良品に交換する。

識別：運転席ドアローヒンジ（ドア側）の下側取付ボルト頭部に白または黄色のペイントを塗布する。
