改善箇所説明図

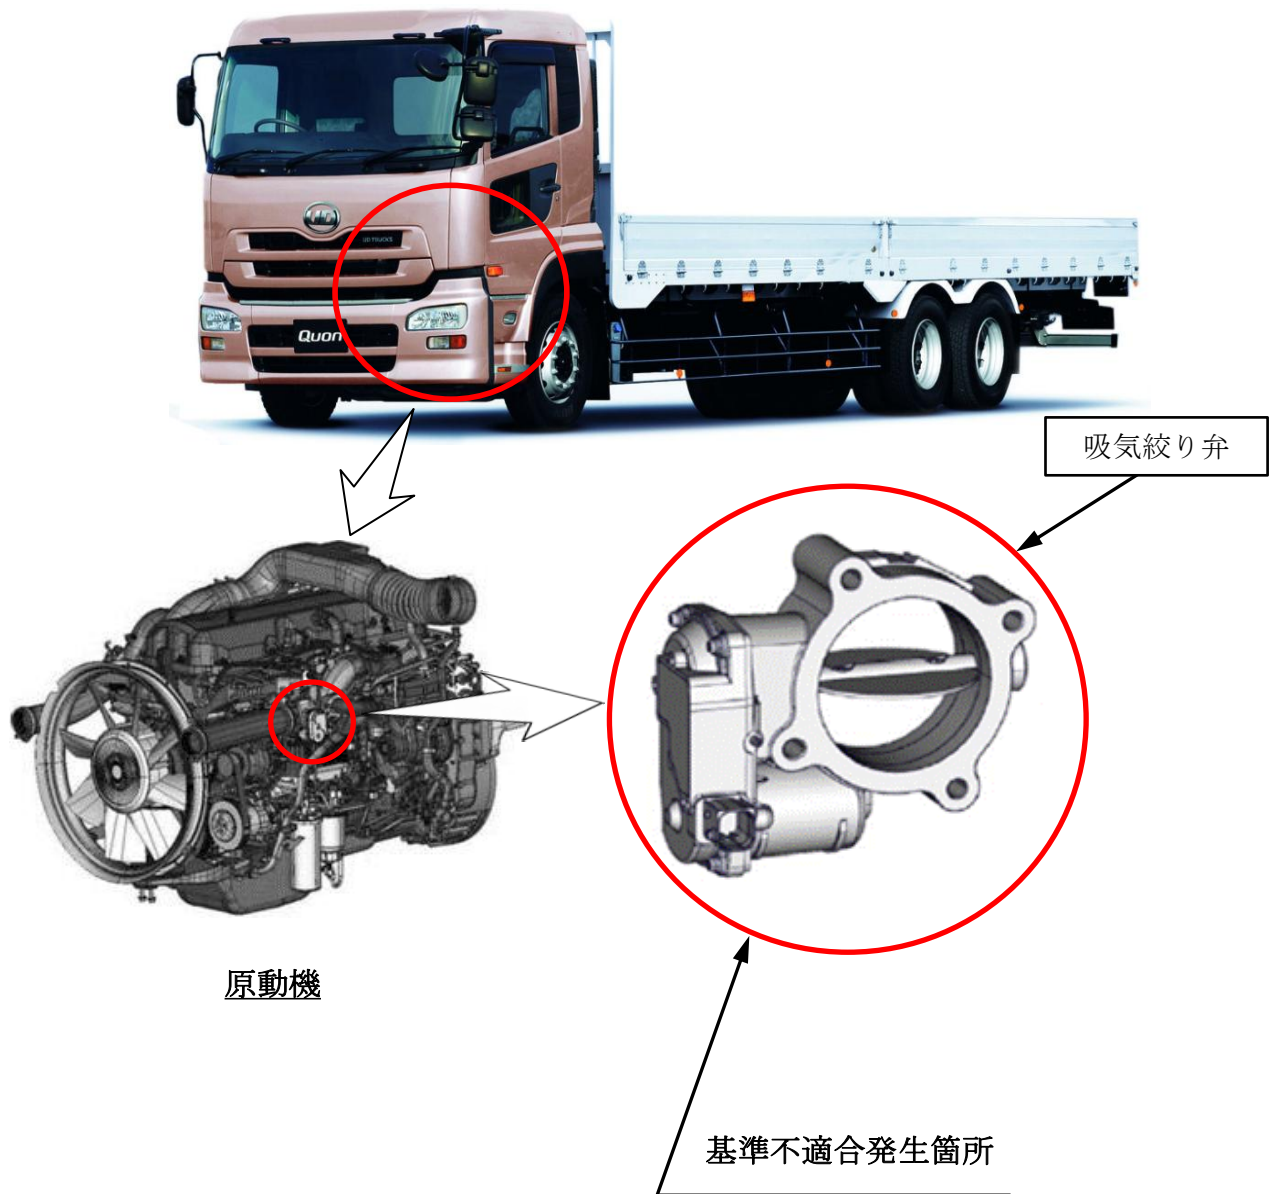
大型トラックの原動機において、EGR（排気ガス再循環装置）を制御するための吸気絞り弁のバタフライシャフトのシール機能が不適切であるため、吸入空気中の結露水が吸気絞り弁内部に浸入するものがある。そのため、そのままの状態で使用を続けると、エンジン警告灯が点灯するとともに、吸気絞り弁の作動不良が発生する可能性があり、EGR制御による排気ガス浄化作用に支障をきたすおそれがある。また、吸気絞り弁内部に浸入した結露水が吸気絞り弁の配線内を伝わり、エンジンコントロールユニット内部に浸入するため、エンジンの不調やDPFの手動再生ができなくなるなどエンジンコントロールユニットによる各種制御ができなくなり、最悪の場合、走行中にエンジンストールし、再始動できなくなるおそれがある。

全車両、当該吸気絞り弁を対策品に交換する。また、エンジンハーネスを点検し結露水の浸入が認められた場合は、エンジンハーネスを交換するとともに、エンジンコントロールユニット及び各種センサーを点検し、結露水の浸入が認められた場合は、結露水が浸入した部品全てを新品に交換する。

識別：原動機の吸気絞り弁に、黄色ペイントを塗布する。
