# 改善箇所説明図

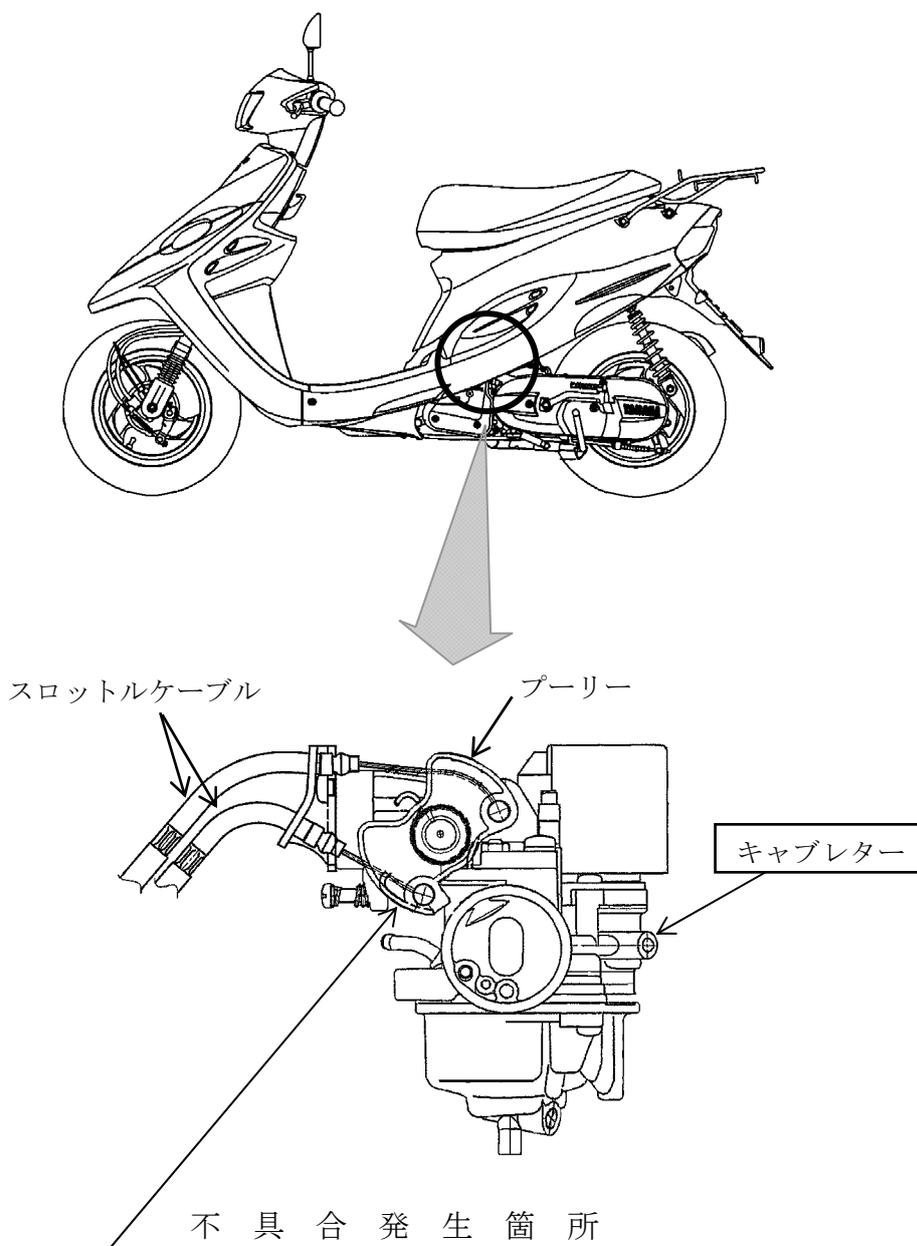
キャブレターの製造工程において、スロットルケーブルを取り付けるプーリーの材料に規格を超える鉛が誤って混入したものがある。そのため、使用過程において、当該プーリーが腐食して強度が低下し、そのまま使用を続けると、プーリーが破損して、アイドルリング不安定やエンストを起こすことがあり、最悪の場合、スロットルを戻してもエンジン回転が下がらなくなるおそれがある。

改善の内容：全車両、キャブレターを良品と交換する。

識別：クランクケースのリヤクッション取付部付近に白ペイントを塗布する。
