## 改善箇所説明図

7速Sトロニック型自動変速機

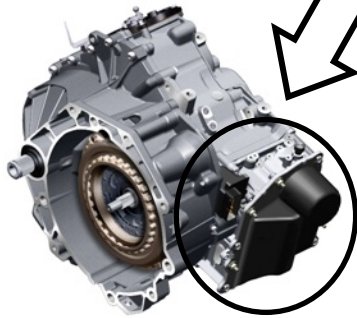
自動変速機制御  
コンピュータ

7速Sトロニック型自動変速機を搭載した車両において、自動変速機制御コンピュータの基盤材質が不適切であるため、内部ショートが発生し電源用ヒューズが溶断するおそれがある。走行中に不具合が発生した場合、クラッチの締結が開放されることによって、車両の運行を維持するための駆動力が伝達されず惰性走行状態となり、車両停車後に再発進不能となる。なお、不具合が発生しても、車両を安全に停車させるための制動、操舵にかかわる機能は保持される。駐車中に不具合が発生した場合、エンジンを始動できない、または始動できても発進不能となる。

全車両、自動変速機制御コンピュータを対策品と交換する。

識別：車両識別プレートの下側に、橙色で直径5mm程度のマークを塗布する。
