改善箇所説明図

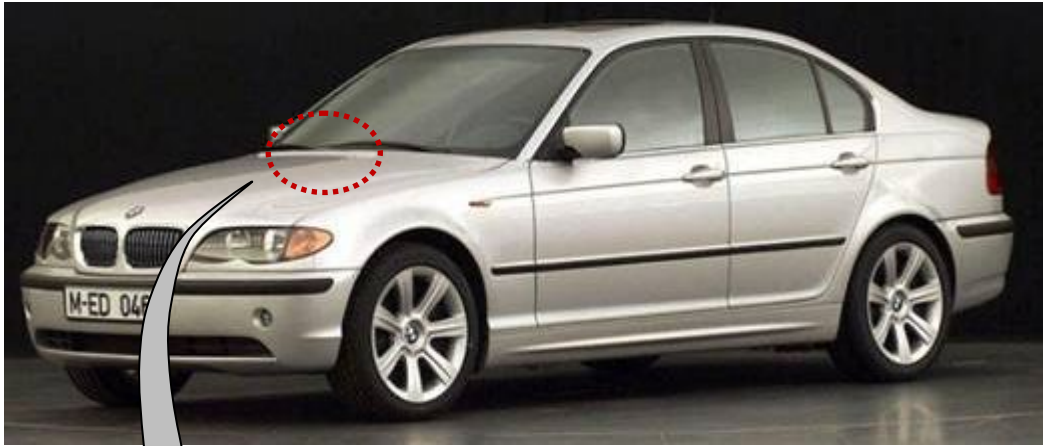
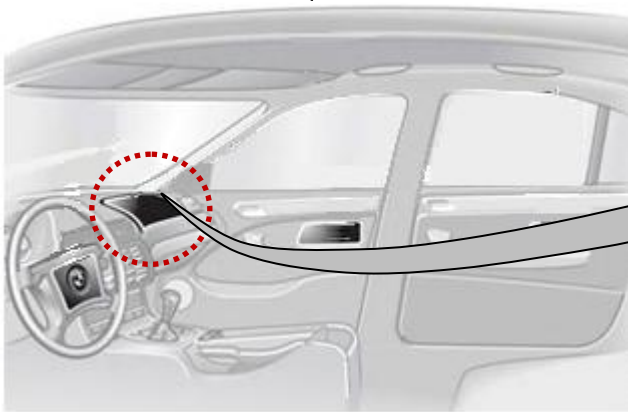
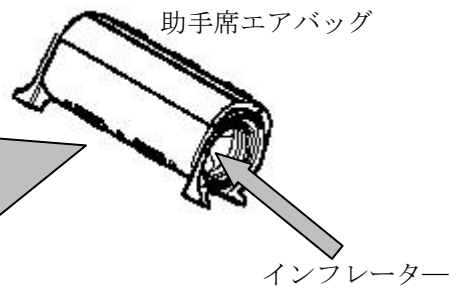
図：左ハンドル車

基準不適合箇所

助手席エアバッグ内のインフレーター

基準不適合の内容

助手席エアバッグのインフレーター（膨張装置）において、ガス発生剤の成型工程が不適切又は成型後の吸湿防止措置が不適切なため、密度が不足したガス発生剤が組み込まれたものがある。そのため、エアバッグ展開時にインフレーター内圧が異常上昇し、インフレーター容器が破損して飛び散り、出火するおそれがある。

全車両、当該エアバッグを良品に交換する。
