改善箇所説明図

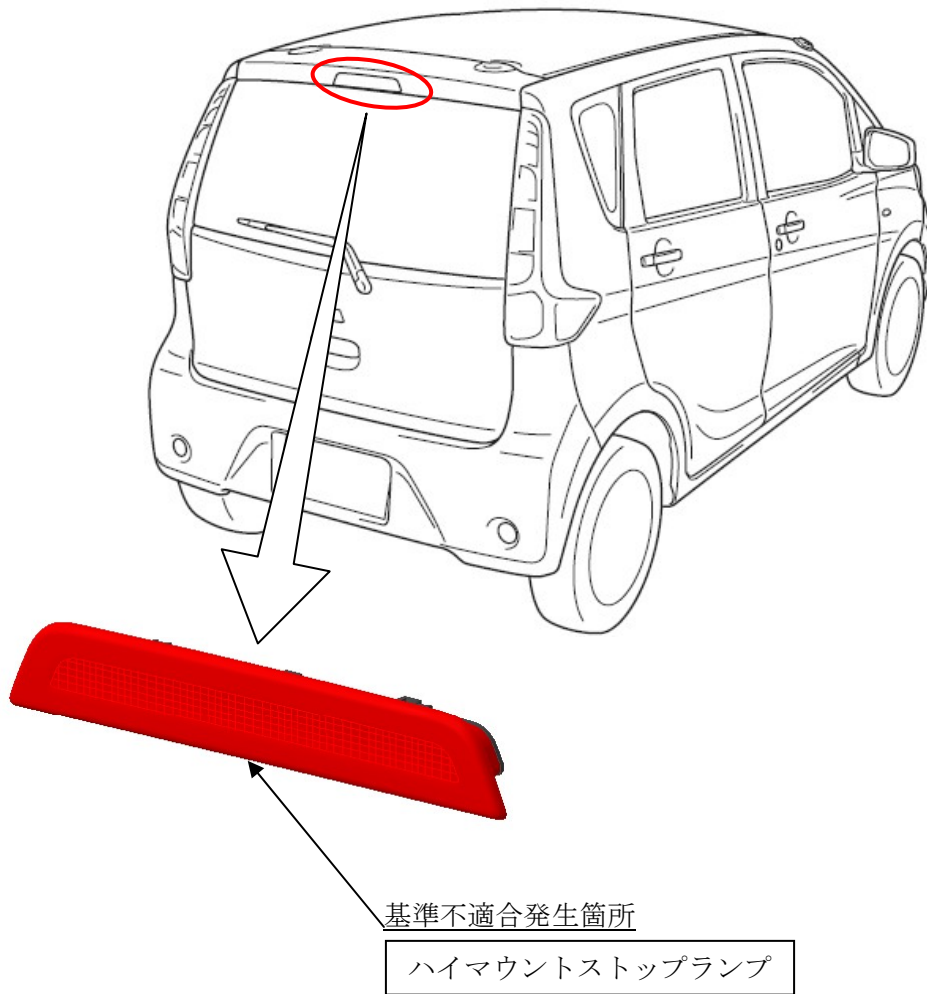
テールゲートに固定するハイマウントストップランプに塗布したすべり剤の影響により、ハイマウントストップランプのツメ部に亀裂が発生する。そのままの状態で使用すると、ハイマウントストップランプがテールゲートの取付位置からずれるおそれがある。

全車両、テールゲートのハイマウントストップランプ取付部を清掃し、すべり剤塗布を廃止したハイマウントストップランプ対策品に交換する。
