改善箇所説明図

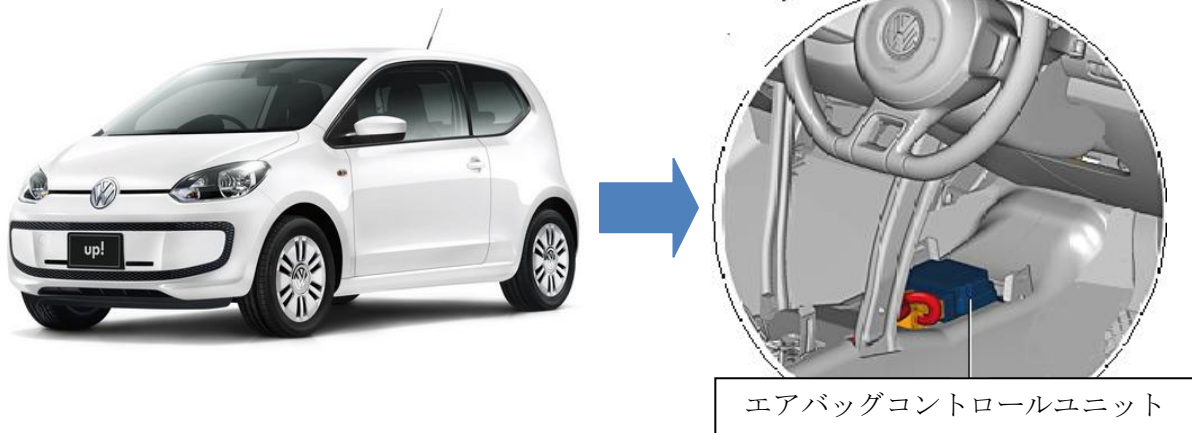
はプログラムを書き換える部品を示す

不具合発生箇所

エアバッグコントロールユニットのプログラムが不適切なため、側面からの衝撃を受けた際に、サイドエアバッグの展開が遅れる、又は展開しないおそれがある。

改善の内容

全車両、エアバッグコントロールユニットのプログラムを書き換える。

識別: キャンペーンステッカーに「69J5、日付(西暦・月・日の順)、ワークショップスタンプ」を記入し、スペアタイヤ収納部左側面に貼りつける。
