改善箇所説明図

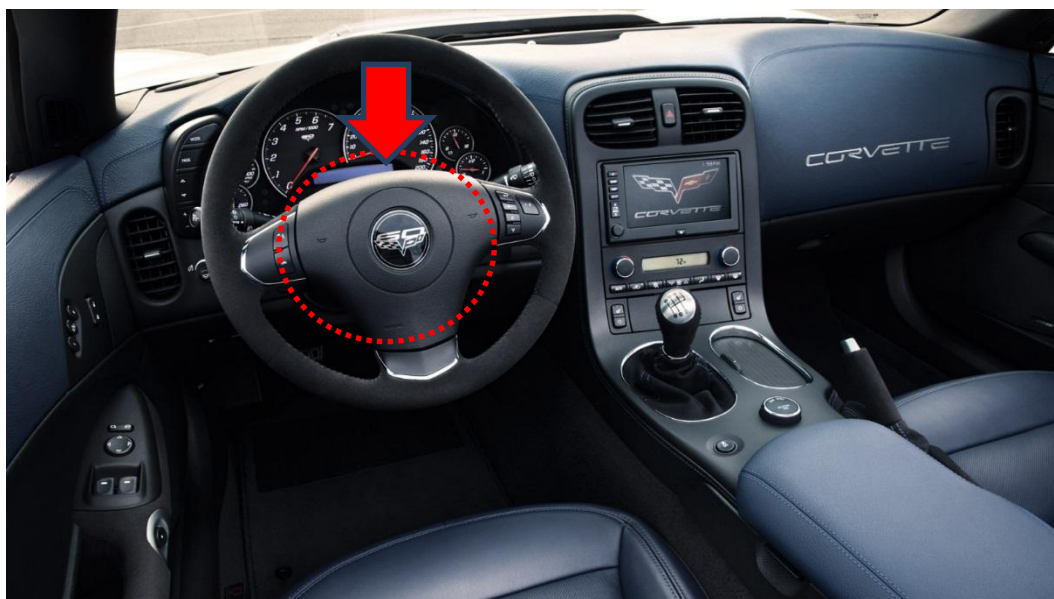
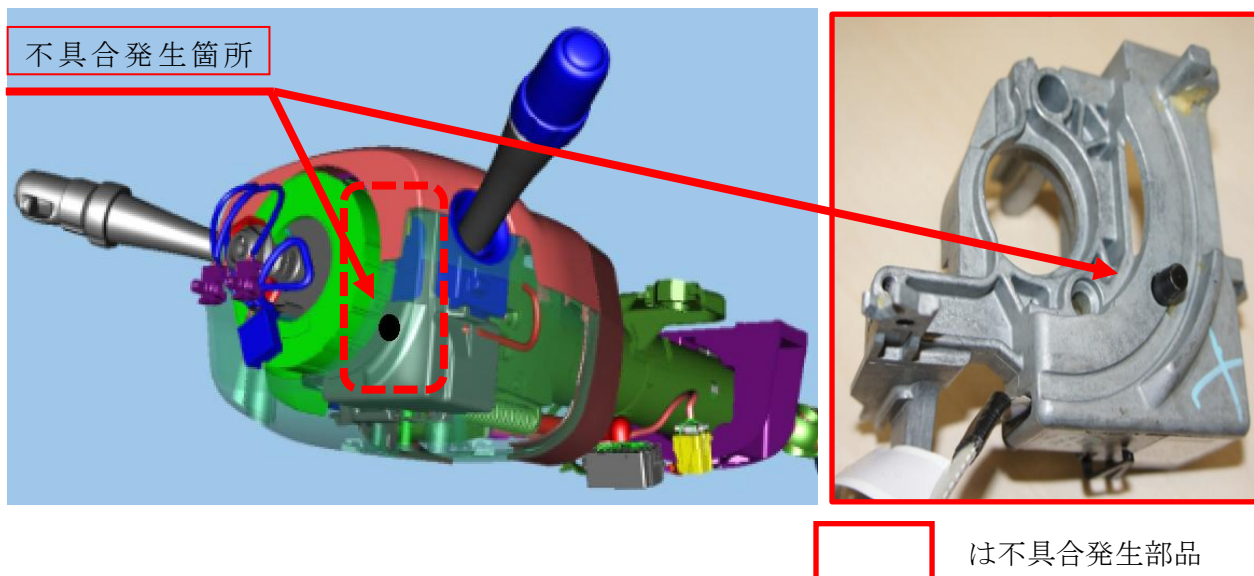
炎天下の長時間駐車などで車室内が高温になると、ステアリングホイールをロックするエレクトリックコラムロック構成部品の熱膨張率の違いにより、エレクトリックコラムロックのロックピンが正常に作動せず、ロックを解除できないことがある。このため、エンジンが始動できないおそれがある。

左ストラット部分に黄色ペイントを塗布する。

全車両、エレクトリックコラムロックを対策品に交換する。
