改善箇所説明図

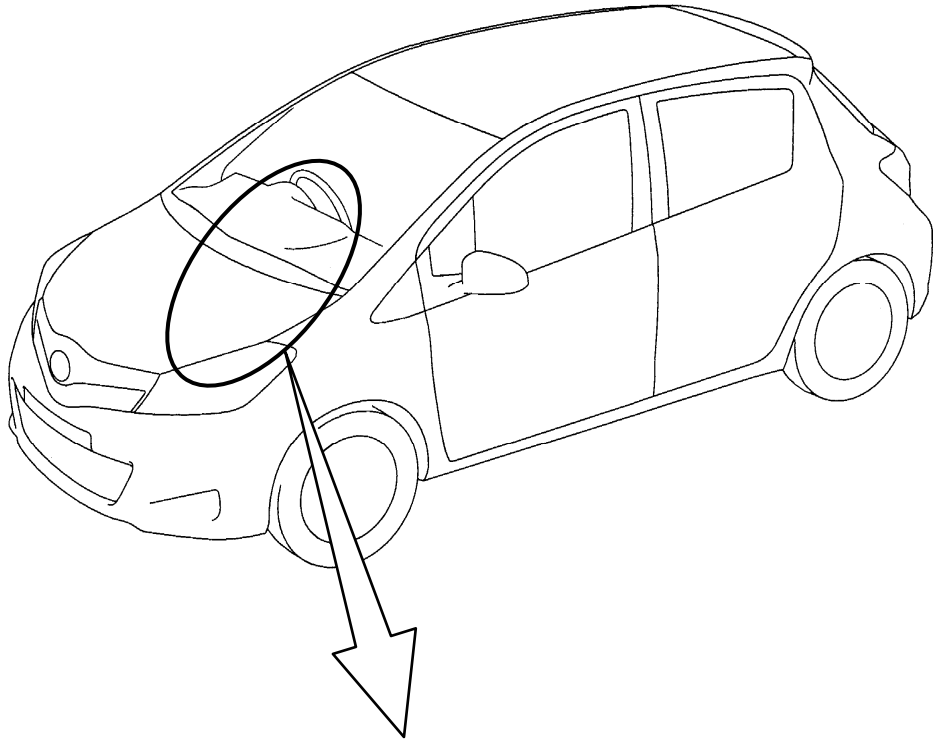
電動式パワーステアリングコンピュータ

基準不適合発生箇所

電動式パワーステアリングコンピュータにおいて、密閉式のモータ駆動用リレーの端子間距離およびコイル線の湿度管理が不適切なため、使用過程でコイル線に吸着した水分が結露水となり、端子間に付着して短絡回路が形成されることがある。そのため、コンピュータが異常を検出し、ハンドルの操作力が増大するおそれがある。

全車両、当該コンピュータを対策品と交換する。
