改善箇所説明図

《排気管改造車両》

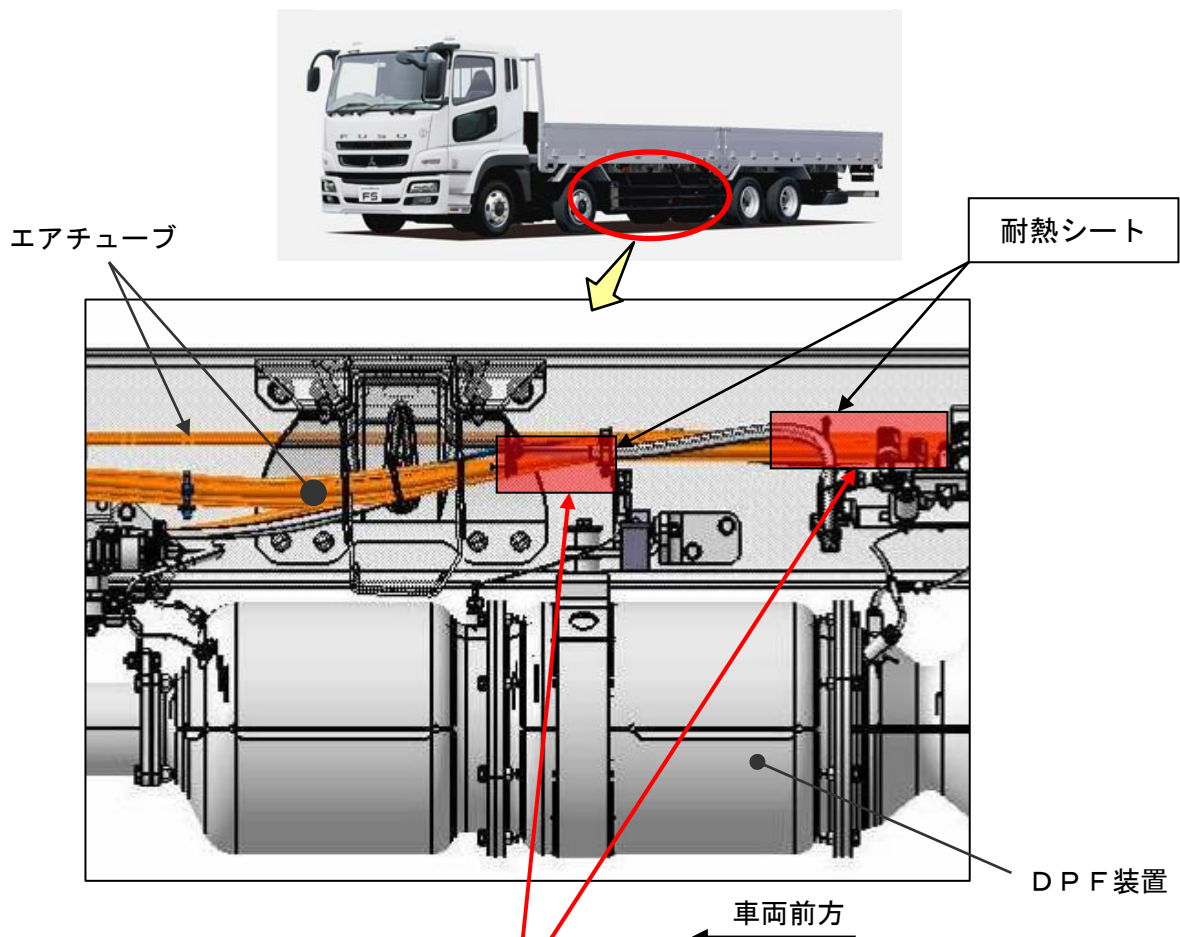
大型トラックのエアブレーキにおいて、DPF装置上部のエアチューブの耐熱性が不足しているため、DPF装置の熱の影響により、エアチューブの一部が溶損してエアが漏れるものがある。そのため、制動力の低下または駐車ブレーキが解除不能になるおそれがある。

また、標準車と排気管の取付構造が異なる冷蔵冷凍車において、排気管ステーのゴム部品の耐熱性が不足しているため、DPF装置の熱の影響によりゴムが劣化すると、取付部のガタが大きくなり異音が発生するおそれがある。

全車両、DPF装置上部のエアチューブに耐熱シートを追加する。また、排気管の取付構造が異なる冷蔵冷凍車は、併せて排気管ステーのゴム部品を対策品に交換する。
