改善箇所説明図

【CRF250L】

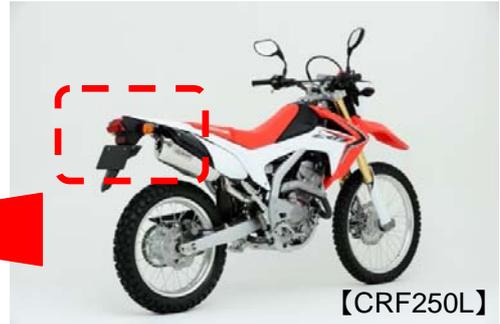
排気管開口部の位置が不適切な為、走行中の排出ガスの熱により後面右側の方向指示器が変形する場合があります。そのままの状態で使用を続けると、方向指示器の機能を損なうおそれがある。

全車両、後面方向指示器ブラケット（対策品）を装着し、後面左右の方向指示器の取付け位置を変更する。また、後面右側の方向指示器を点検し、排出ガスによる熱変形のみられるものは新品に交換する。
