改善箇所説明図②

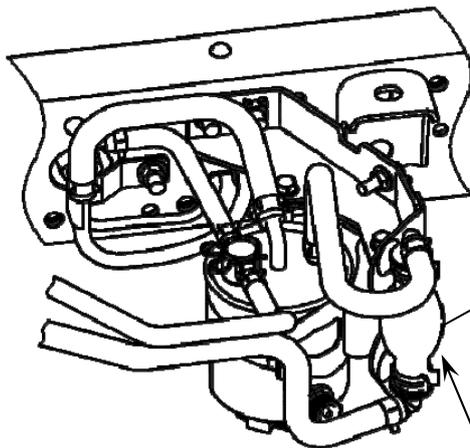
プライミングポンプ

基準不適合発生箇所

ディーゼルエンジン搭載車のプライミングポンプにおいて、成形時の残留応力が高いものがあるため、使用過程におけるオゾン劣化により亀裂が発生することがある。そのため、そのまま使用を続けると、亀裂が貫通して、駐車中に燃料が漏れ、エンジンの始動が困難になるおそれがある。

全車両、当該プライミングポンプを対策品と交換する。

識別：銀色のシールをモデルナンバープレートの右横に貼り付ける。
