改善箇所説明図①

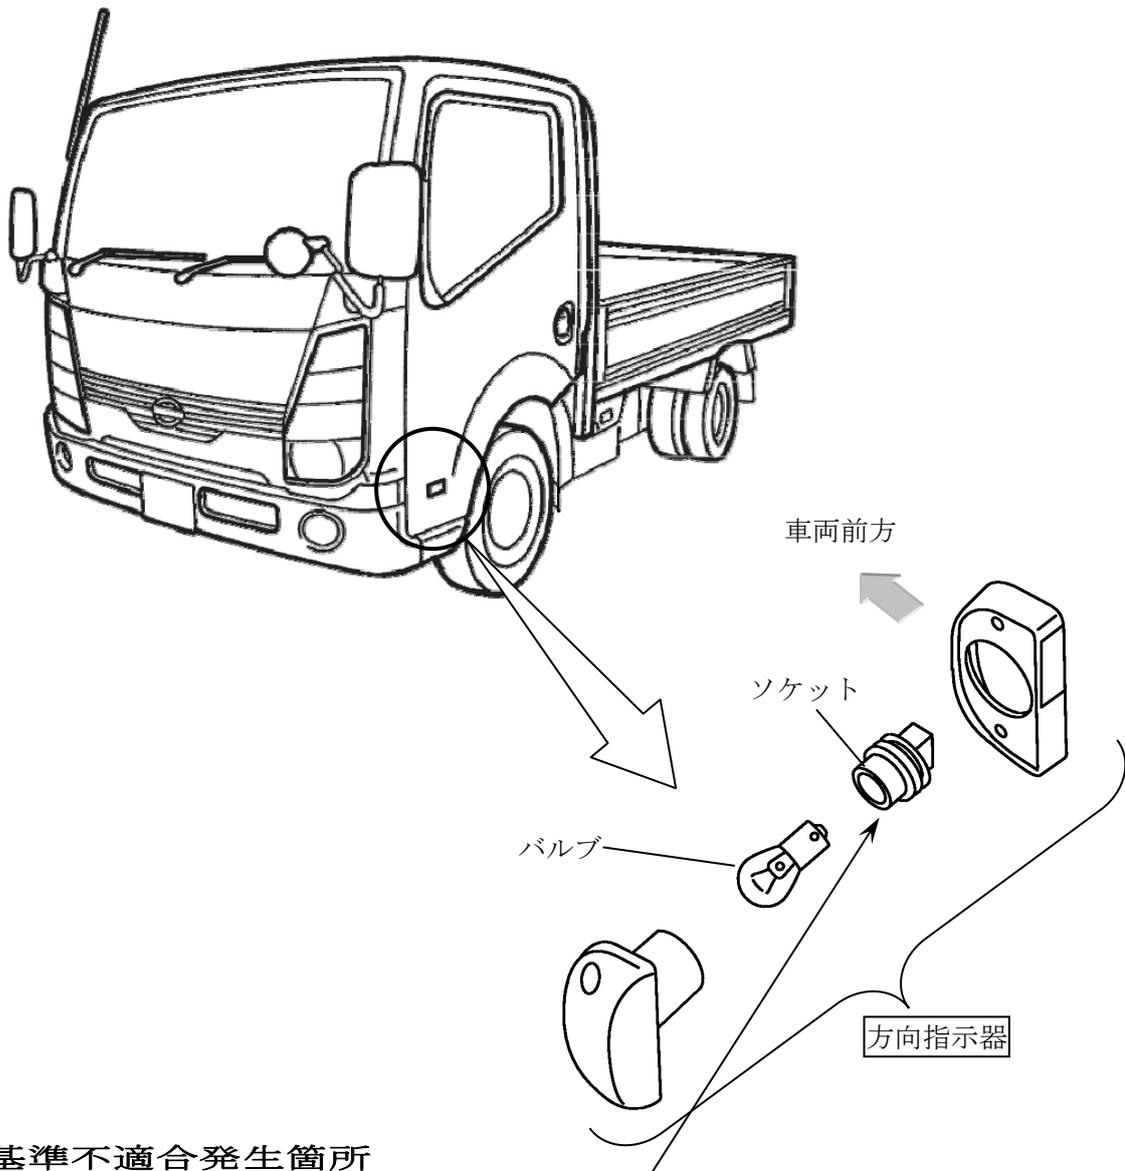
ドアに組み付けている方向指示器において、バルブとソケットの接点端子の接圧が低いため、方向指示器を作動させたままドアの開閉を頻繁に繰り返した場合、接点が発熱して端子が破損するものがあり、そのまま使用を続けると、最悪の場合、当該方向指示器が作動しなくなるおそれがある。

全車両、当該方向指示器（左右）を対策品と交換する。

識別：銀色のシールをモデルナンバープレートの右横に貼り付ける。
