改善箇所説明図

自主改善対象製品確認方法

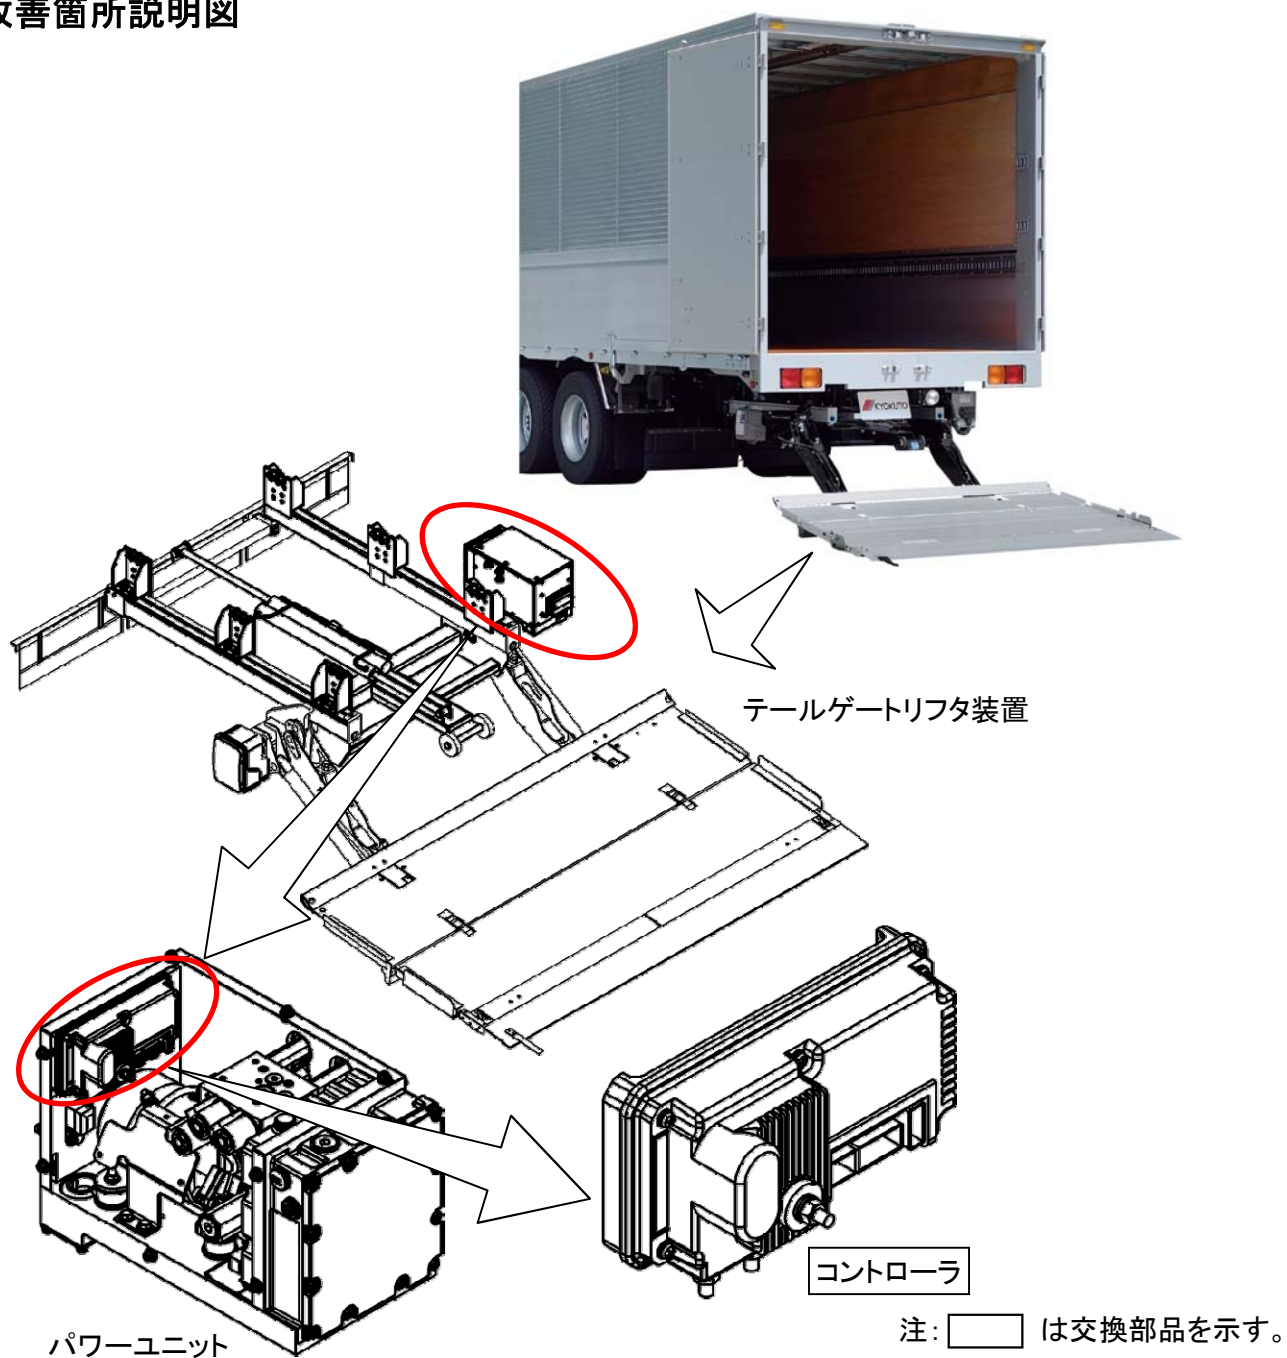
床下格納型テールゲートリフタにおいて、パワーユニットコントローラの基板に装着してある端子台に誤った表面処理を行ったものがある。そのため、導通性能が不安定になり、使用過程において導通が切れ絶縁状態になった場合、テールゲートリフタの操作ができなくなるおそれがある。

パワーユニットコントローラを良品に交換する。

改善実施車には、パワーユニットに識別用のステッカーを貼付けする。

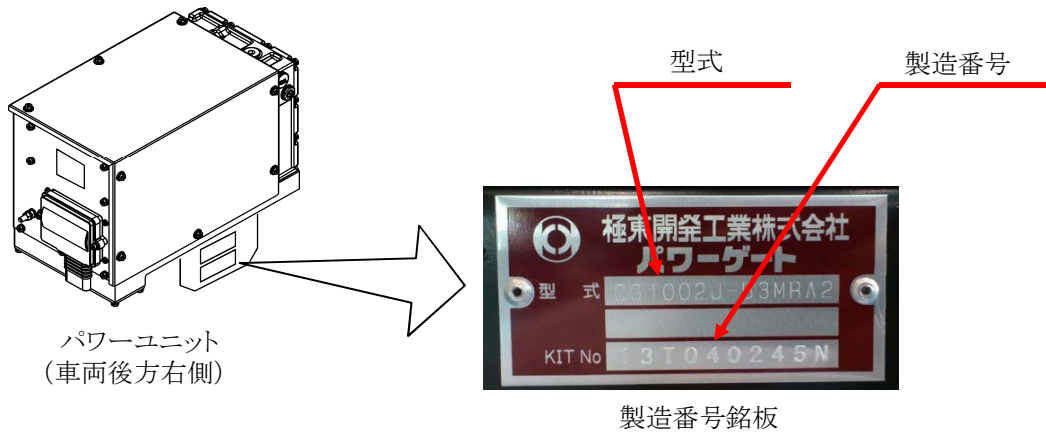
① パワーユニット下部にある製造番号銘板に打刻されている製造番号(KIT No欄)を確認する。

② パワーユニット下部にある製造番号銘板に打刻されている型式を確認する。
