# 改善箇所説明図①

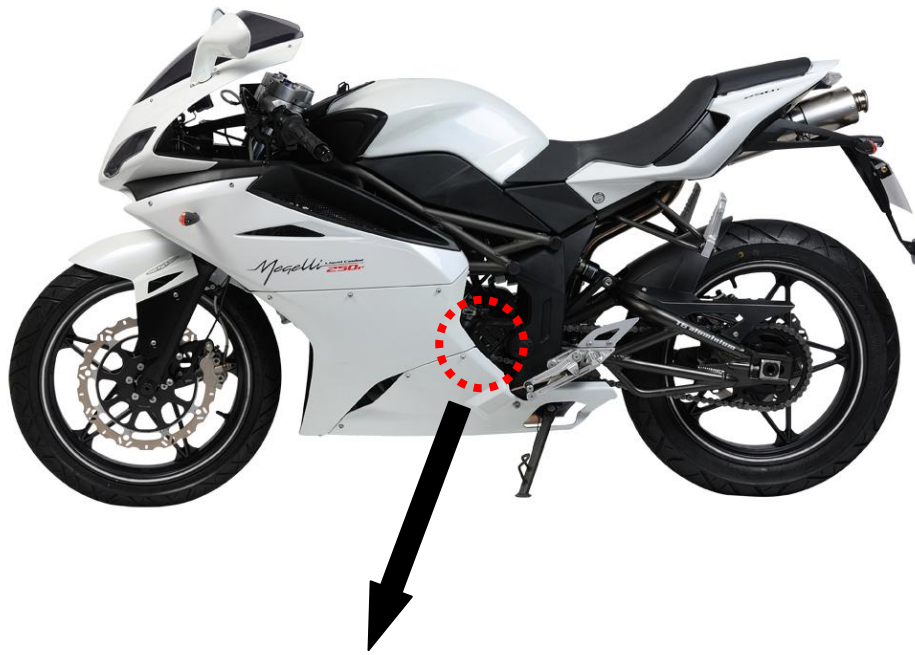
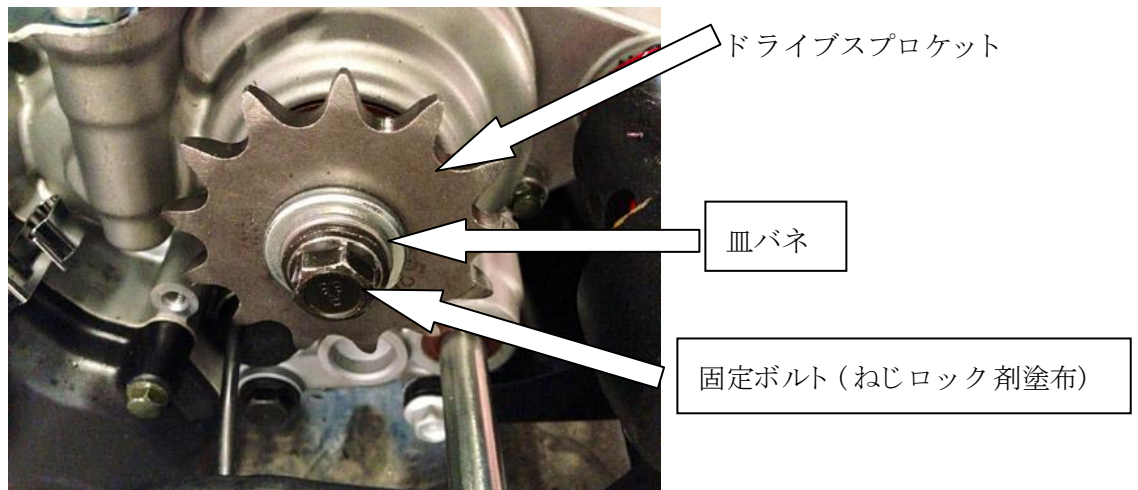
写真は改善実施済み車両のもの(ドライブチェーンを外した状態)

ドライブsproケットの整備時において、固定ボルトに過剰な増し締めを行うことでねじロック剤が剥がれたり、固定ボルトにねじロック剤を塗布せずにドライブsproケットを再組み付けすると、振動等により締め付けが緩み、駆動力を伝達できないおそれがある。最悪の場合、走行中に固定ボルトとともにドライブsproケット及びドライブチェーンが外れて回転部分に噛み込み転倒するおそれがある。

改善の内容：皿バネを追加し、固定ボルトにねじロック剤を塗布して規定トルクで締め付けるとともに、ユーザーに対して適切な整備方法を説明する。

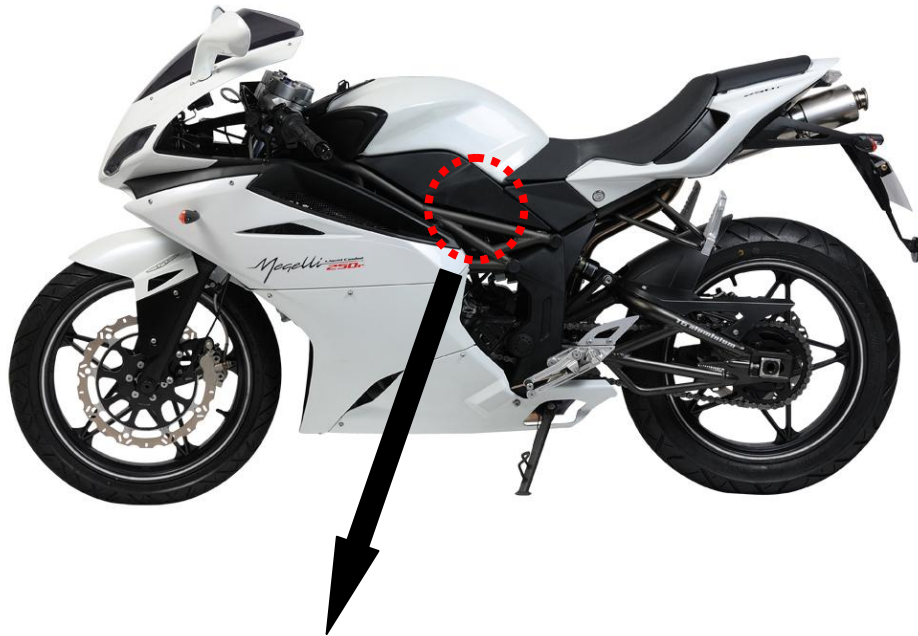
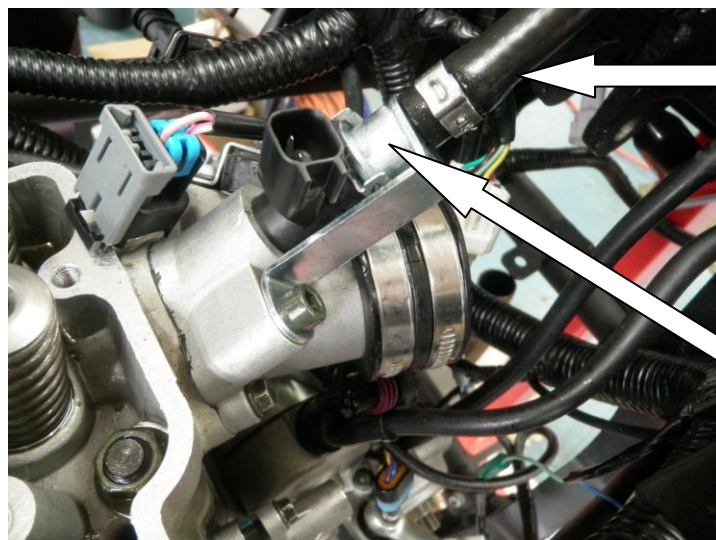
## 改善箇所説明図②

写真は改善実施済み車両のもの

インジェクターコネクターの材質が不適切なため、整備時に過度な負荷をかけたり、適切に取り付けしていない場合、損傷して燃料が漏れるおそれがある。

改善の内容：インジェクターコネクター及び燃料ホースを対策品に交換する。

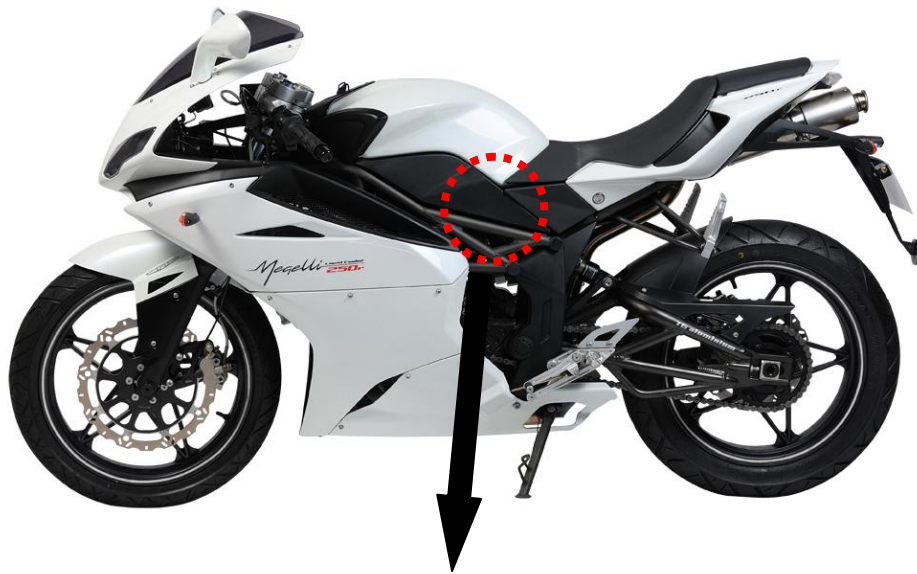
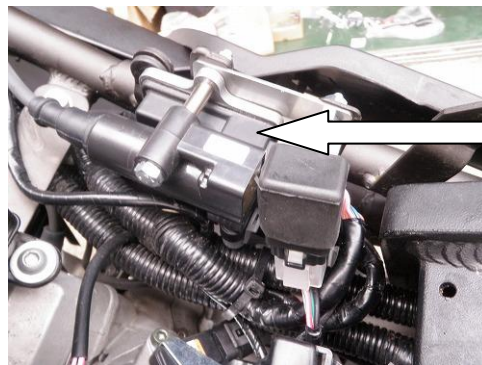
## 改善箇所説明図④

写真はECU本体の取り付け位置

バンクアングルセンサーにより転倒判定を行うECUプログラムが不適切なため、走行中に転倒したと誤判定し、エンジンが停止するおそれがある。

改善の内容：バンクアングルセンサーの転倒判定条件プログラムを変更したECUに交換する。

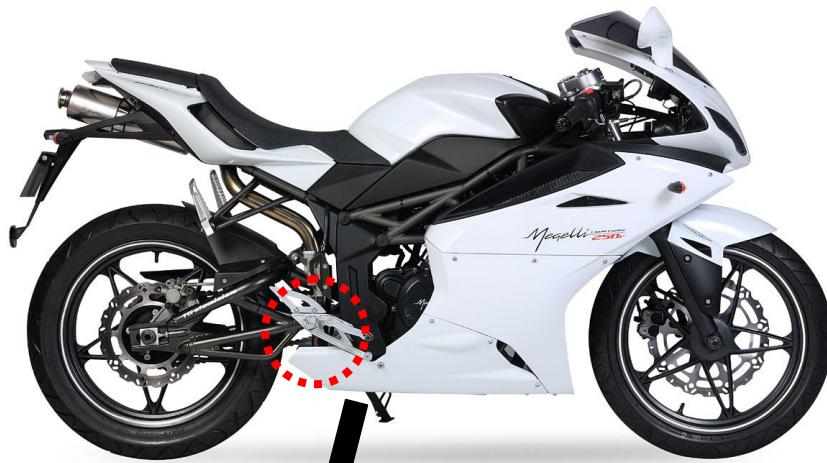
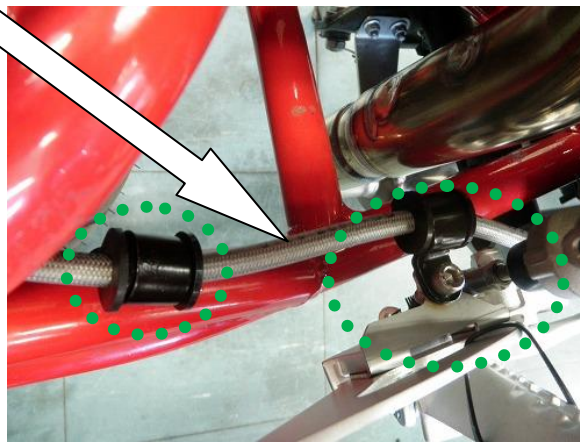
緑丸はリアブレーキホース取付方法変更箇所を示す

リアブレーキホースの取付位置及び取付方法が不適切なため、リアブレーキホースが損傷してブレーキフルードが漏れてリアブレーキの制動力が低下するおそれがある。

改善の内容：リアブレーキホースの取付方法を変更するとともに、リアブレーキホースを点検し、損傷がある場合には新品に交換する。

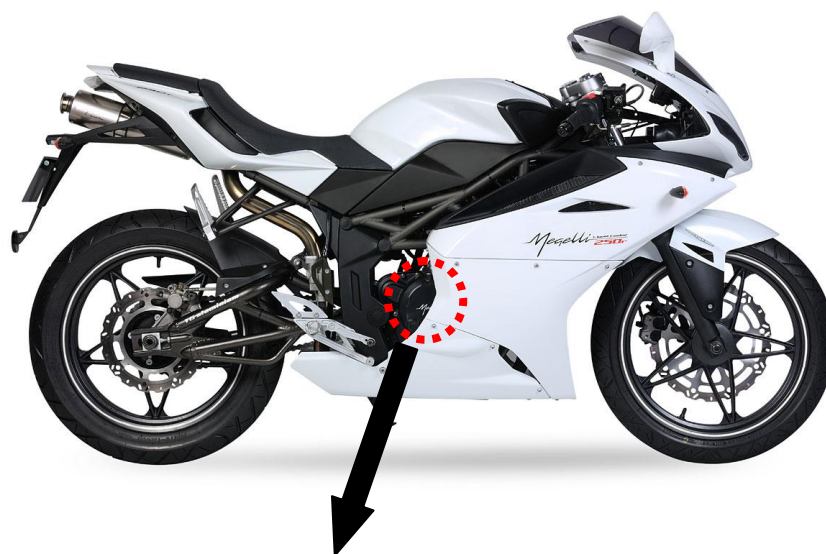
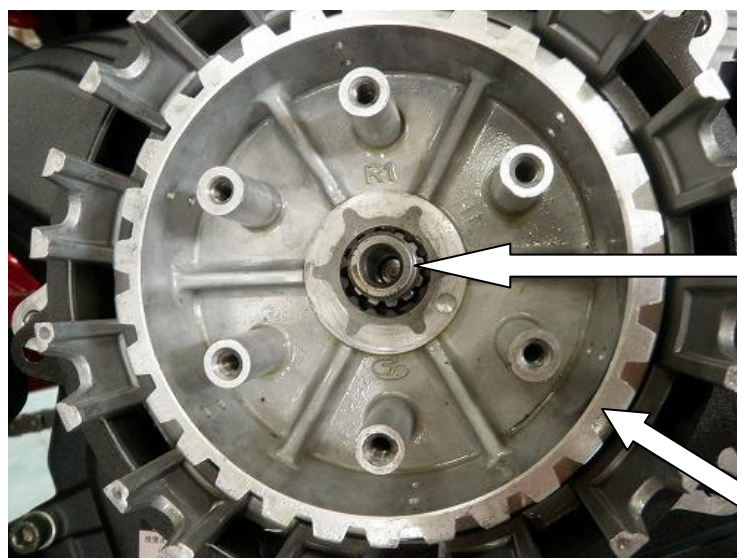
## 改善箇所説明図⑤

写真は改善実施前車両のもの

クラッチにおいて、メーカー指定と異なるクラッチボスが組み込まれたため、メインアクスルとの嵌合が不十分なものがある。そのため、トルクがかかると嵌合が外れて動力を伝達できず、走行不能になるおそれがある。

改善の内容：クラッチボスを点検し、異品が使用されている場合には良品に交換する。
