改善箇所説明図

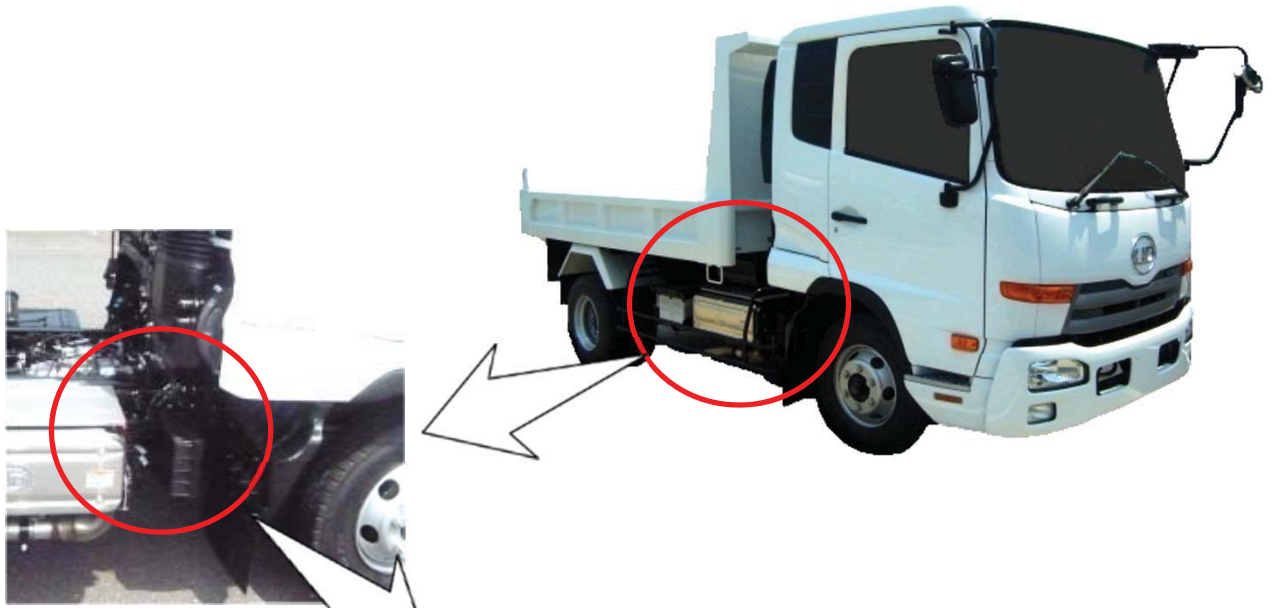
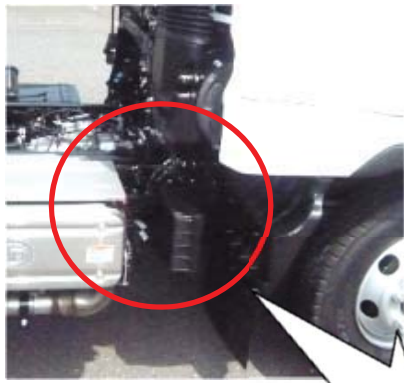
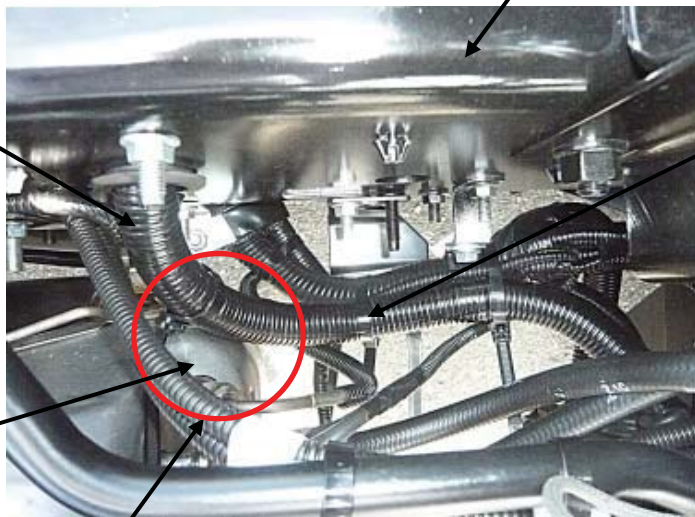
基準不適合発生箇所

不適切な結束バンド

スタータケーブルを固定するための結束バンド取付作業が不適切なため、スタータケーブルとUDPC（ディーゼル微粒子除去装置）の排気温度センサー部のマフラーカバーの隙間が少なくなるものがある。そのため、そのままの状態で使用を続けると、当該ケーブルの外装コルゲートチューブがマフラーカバーと干渉することで溶損し、最悪の場合、スタータケーブルの被覆が溶損し短絡するため、エンジンの始動ができなくなるおそれがある。

全車両、スタータケーブルの結束バンド位置を点検し、不適切な場合には正規位置に修正するとともに、マフラーカバーとの隙間を確保するための結束バンドを追加する。また、コルゲートチューブに溶損がある場合は、新品のコルゲートチューブで修理し、スタータケーブルの被覆に溶損がある場合には、新品ケーブルと交換する。

識別： スタータケーブル外装コルゲートチューブに、白色ペイントを塗布する。
