改善箇所説明図

自主改善対象製品確認方法

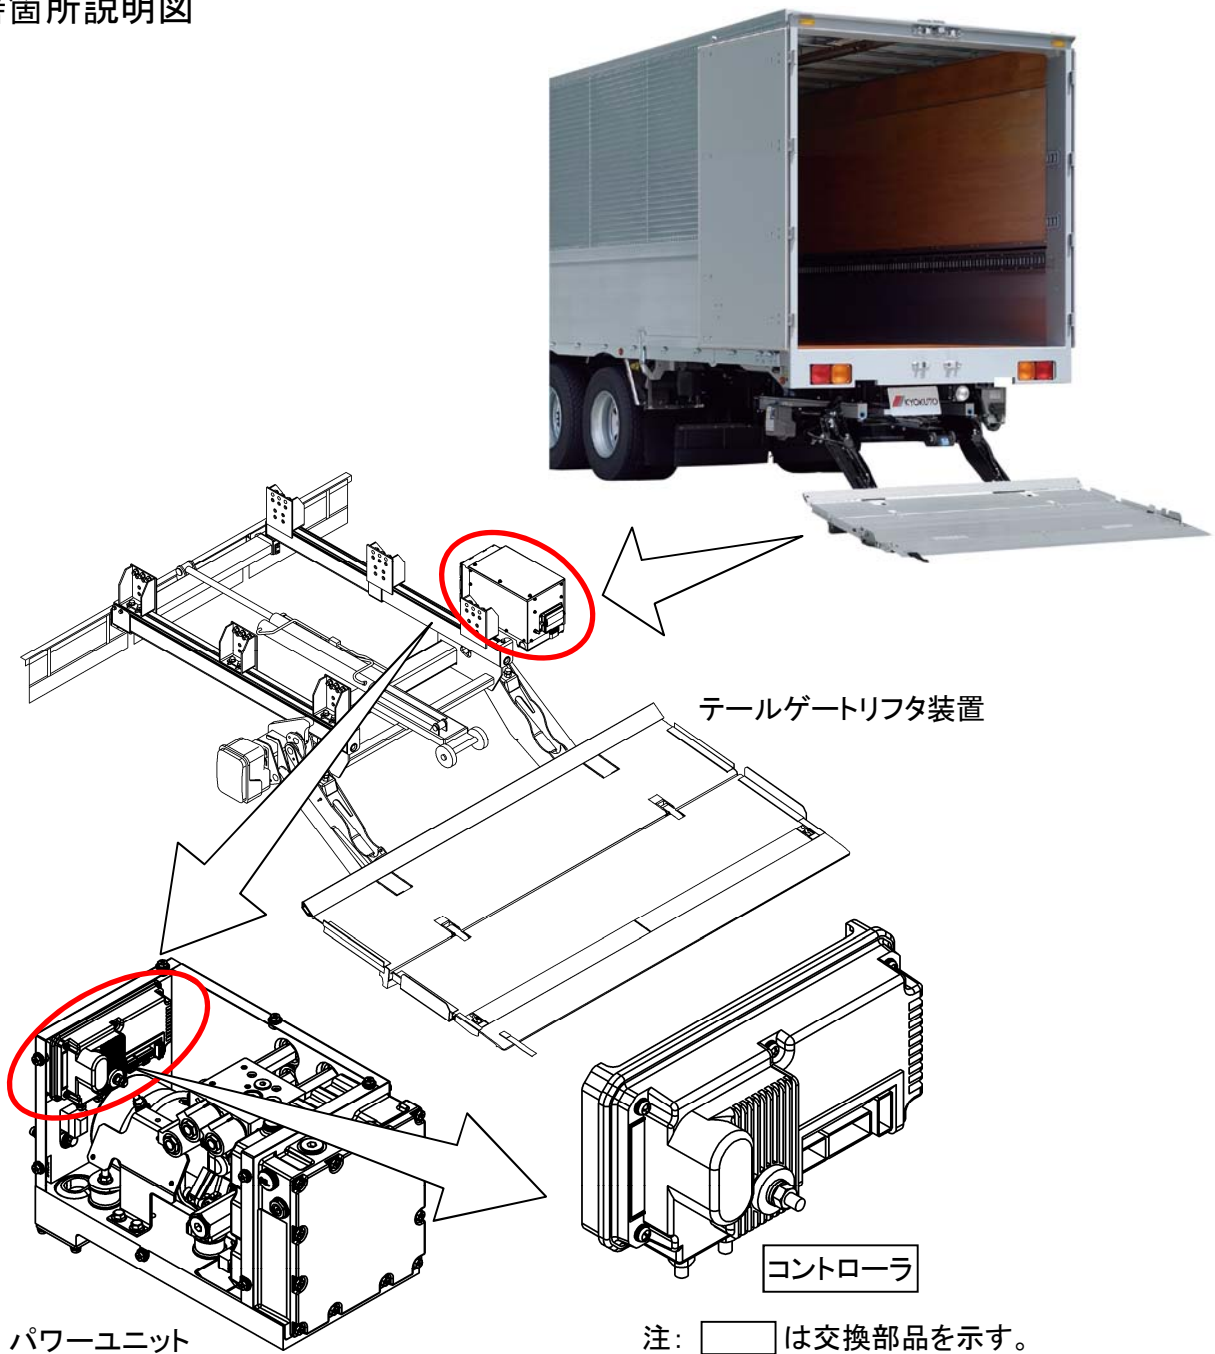
床下格納型テールゲートリフタにおいて、パワーユニットコントローラの制御プログラムが不適切なため、特定の条件下(テールゲートリフタのメインスイッチを入れたままプラットホームを展開した状態で1時間以上経過)でプラットホームを上昇させる操作を行った場合、プラットホームが上昇せず、1秒間(約120mm)ボデー側に引き込む動作をして停止する場合があります。その状態から更にプラットホームの上昇操作を行うと、引き込んだ状態のまま上昇し、プラットホームがボデー後部と干渉することで、干渉部位が損傷し、最悪の場合、車両後面の灯火器が損傷するおそれがある。

パワーユニットコントローラを対策品に交換する。

改善実施車には、パワーユニットに識別用のステッカーを貼付けする。

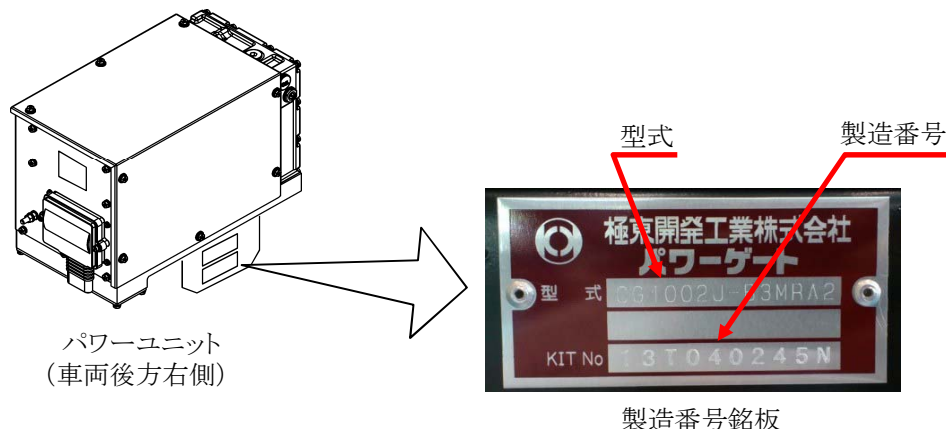
① パワーユニット下部にある製造番号銘板に打刻されている製造番号(KIT No欄)を確認する。
