改善箇所説明図

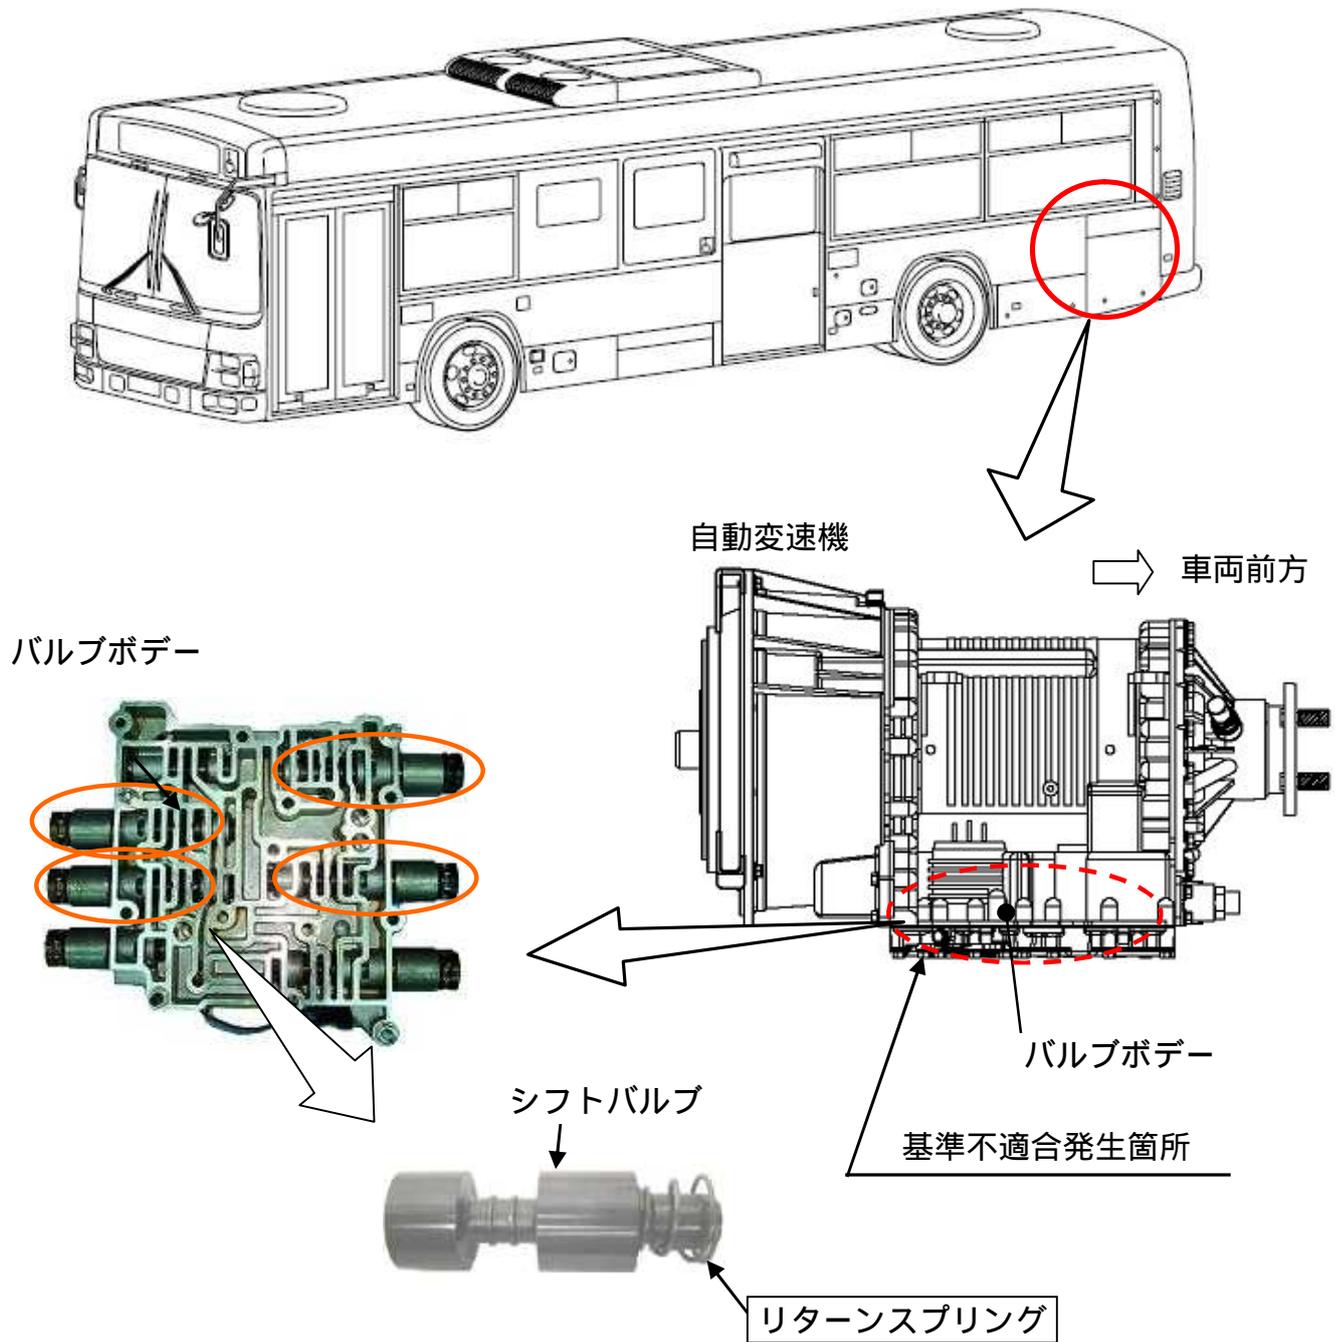
路線バスの自動変速機において、変速ギヤ位置を制御しているバルブボデーのシフトバルブのリターンズプリングの強度が不足しており、そのままの状態で使用を続けると、当該スプリングが折損するものがある。このため、ギヤ段の変更に支障を生じ、最悪の場合、ギヤ段がニュートラルに固定されて発進できなくなるおそれがある。

改善の内容： 全車両、当該リターンズプリングを対策品に交換する。

識別：自動変速機左側面のシリアルナンバープレート右上部に白色ペイントを塗布する。
