改善箇所説明図①

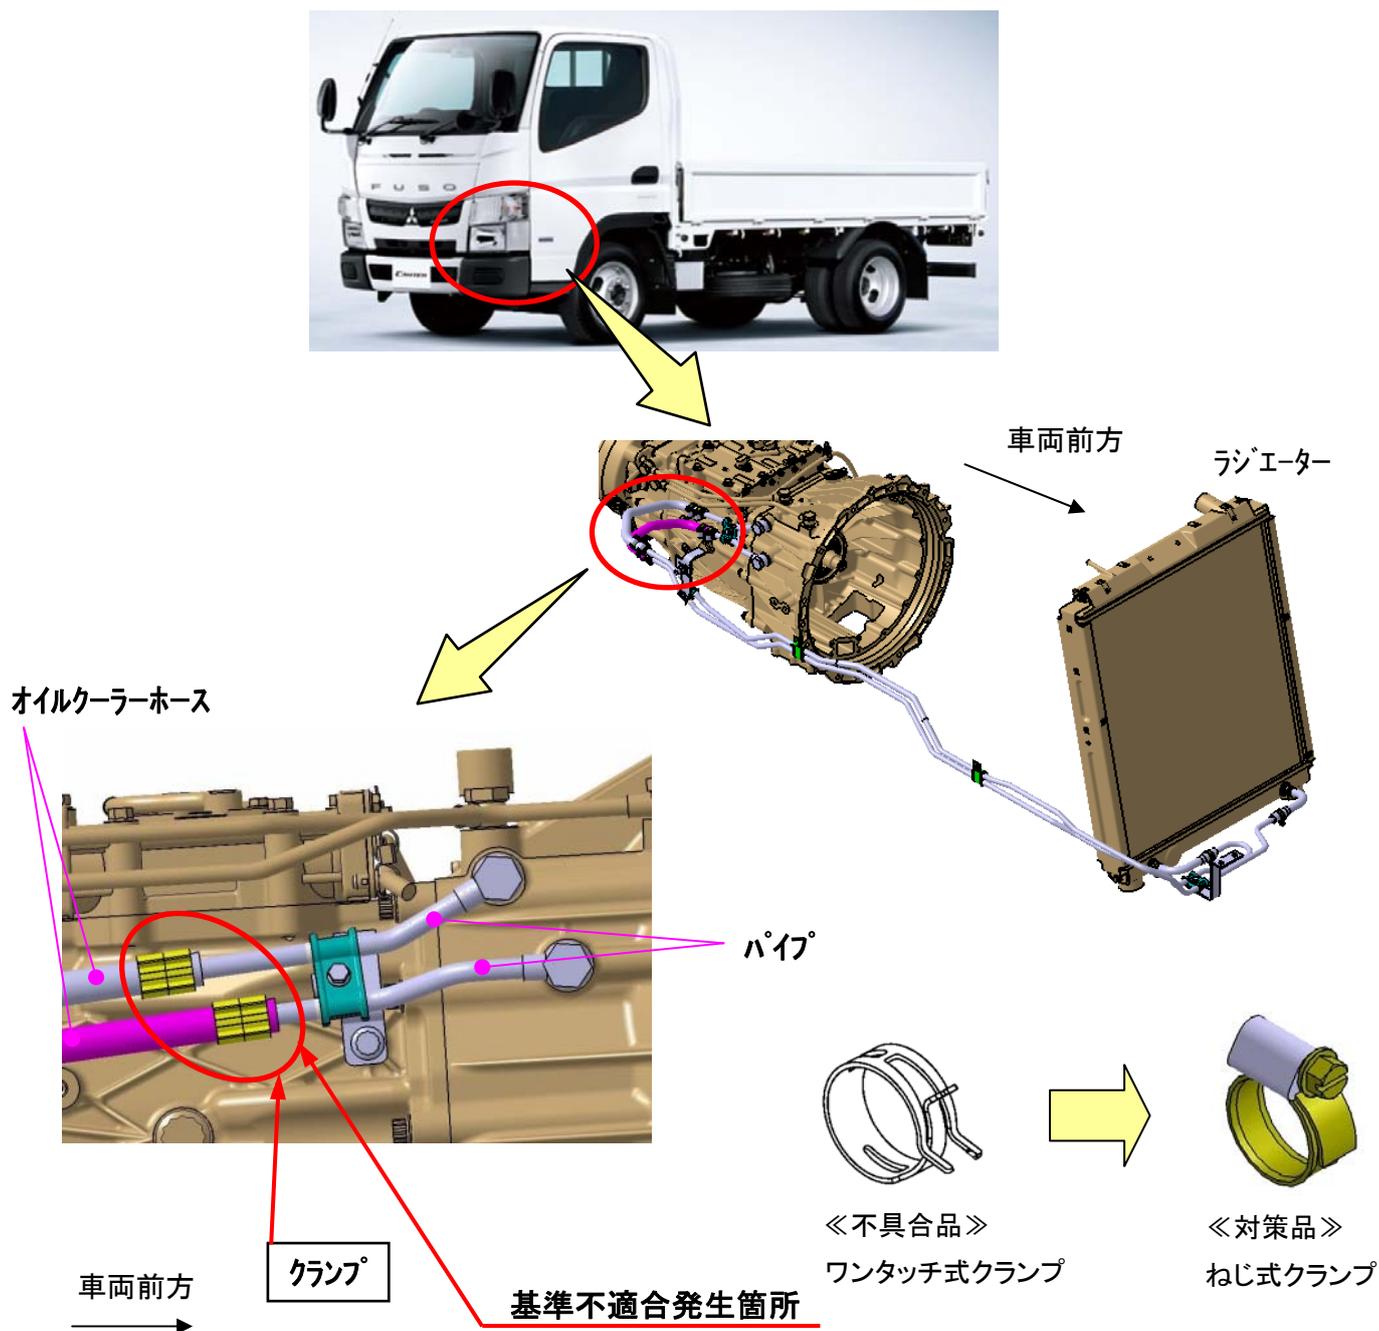
デュアルクラッチ方式の機械式オートマチックトランスミッションを搭載した小型トラック・バスにおいて、オイルクーラーホースのトランスミッション側接続部の締付力が不足しているものがある。そのため、そのままの状態で使用を続けると、当該ホースが外れてトランスミッションオイルが漏れ、変速が出来なくなって走行不能になるおそれがある。

全車両、オイルクーラーホースのトランスミッション側接続部のクランプを、対策品に交換する。
