【改善箇所説明図】

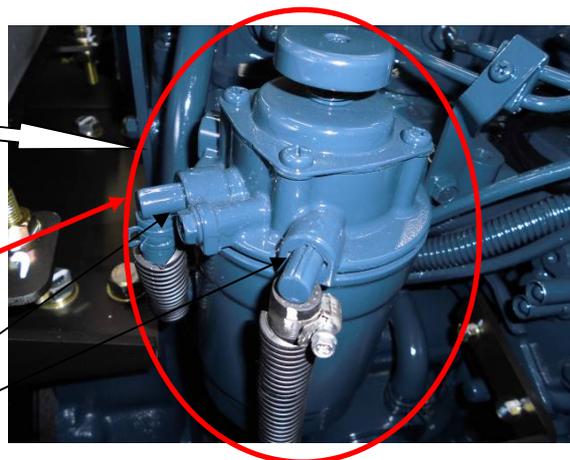
燃料フィルタ

基準不適合発生箇所

アスファルト・フィニッシャのエンジンに取り付けている燃料フィルタにおいて、使用過程に発生する振動や熱等の影響で、燃料フィルタの上側にある燃料配管継手の圧入勘合部強度が低下する場合があります。そのため、そのままの状態で使用を続けると、配管継手が抜けて燃料が漏れるおそれがある。

全車両、燃料フィルタを対策品に交換する。

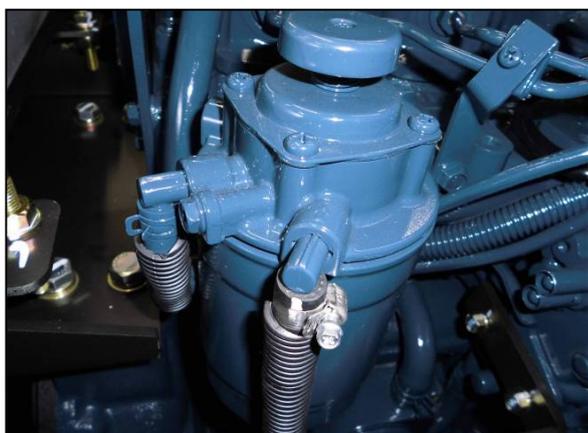
【改善前】
配管継手圧入式
