## 改善箇所説明図

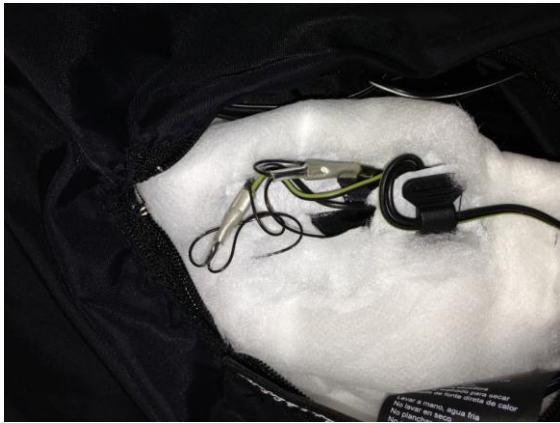
発熱する配線部

ヒートド ジャケットライナーにおいて、腰部分で配線が重なっているため、当該部分が発熱し、最悪の場合、ライダーが火傷を負う可能性がある。

製造番号または原産国を確認し、該当する場合は良品と交換する。

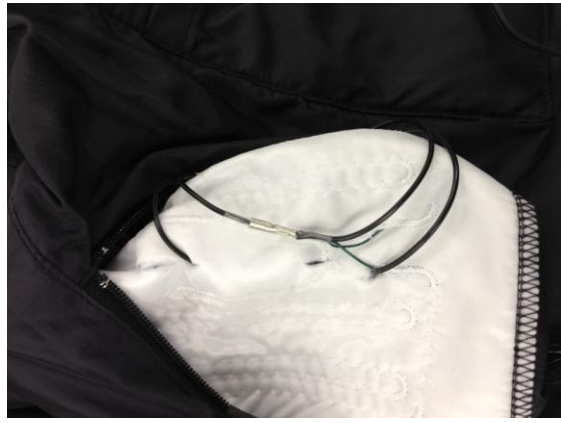
良品の配線
